| 車 両 情 報 | | | | | |
| 日野 | 令和 4年5月 | 2RG-XZU710M | ドライバン | XZU710-0034725 | |

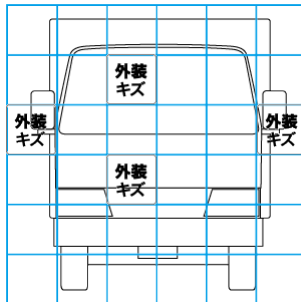
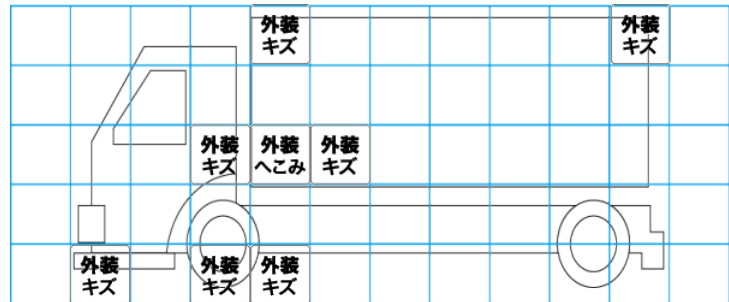
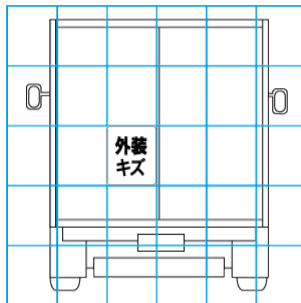
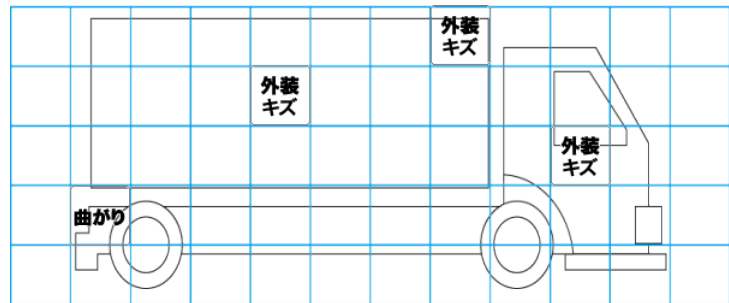
特記事項 エンジンキー3本、ボテキー2本、左サイドマーカー2ヶ破損、左リヤリフレクター破損

【外装】

【ボデー内】

| 外装<br>キズ | 外装<br>へこみ | うき | 曲がり | サビ | 補修跡 | 割れ | 庫内<br>キズ | 庫内<br>へこみ | 庫内<br>穴あき | 床<br>汚れ |
