車両情報				
車名	初年度登録	型式	形状	車台番号
UDトラックス	平成24年11月	TKG-MK38L	アルミウイング	MK38L-10649
走行	馬力	シフト	ブレーキ	ボディ内寸
321,621km	215PS/158KW	M/T 6速	エア	長: 6,240 mm 幅: 2,400 mm 高: 2,410 mm 門高: 2,310 mm

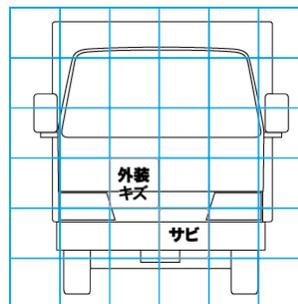
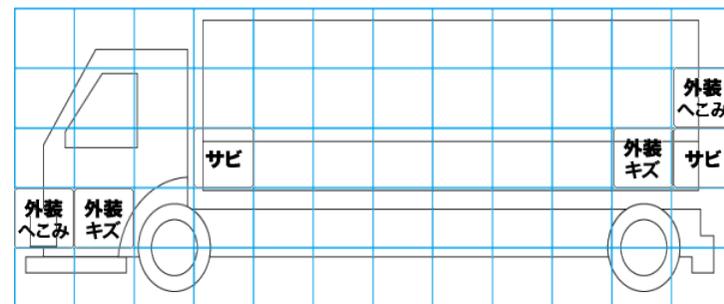
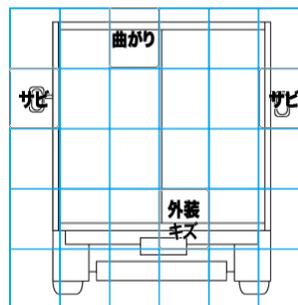
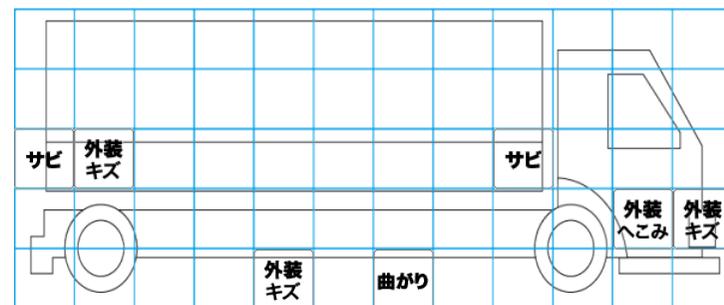
外装状態			
キャブコーション	フレーム番号	フレームのさび	飛石
有	確認済	小	飛石有(リペア 不可)

【外装】					【ボデー内】					
外装キズ	外装へこみ	うき	曲がり	サビ	補修跡	割れ	庫内キズ	庫内へこみ	庫内穴あき	床汚れ
