| 車 両 情 報 | | | | | |
| 三菱ふそう | 令和 1年1月 | 2PG-FS74HZ | 冷凍ウィング | FS74HZ-503689 | |

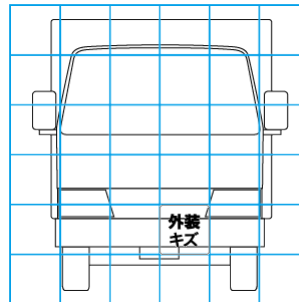
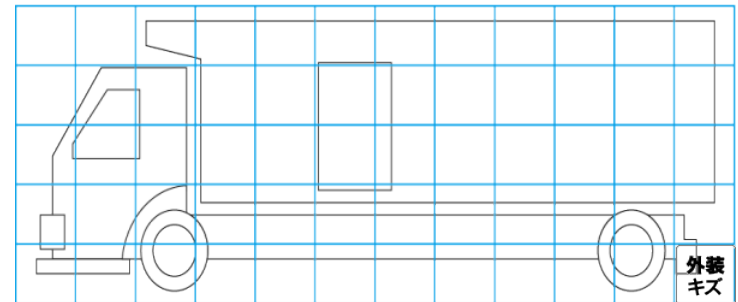
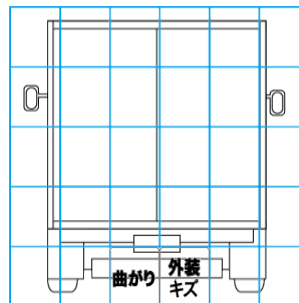
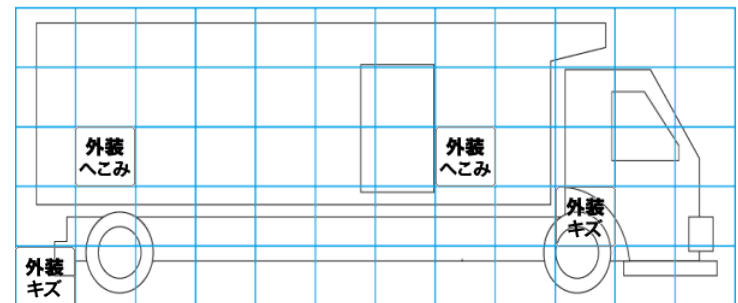
| 外装状態 | | | |
| キャブコーション | フレーム番号 | フレームのさび | 飛石 |
| 有 | 確認済 | 無 | 点傷有 |

【外装】

【ボデー内】

| 外装<br>キズ | 外装<br>へこみ | うき | 曲がり | サビ | 補修跡 | 割れ | 庫内<br>キズ | 庫内<br>へこみ | 庫内<br>穴あき | 床<br>汚れ |
