| 車 両 情 報 | | | | |
| 三菱ふそう | 平成23年10月 | SKG-FK72FY | アルミウィング | FK72FY-550110 |

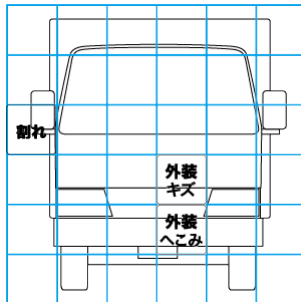
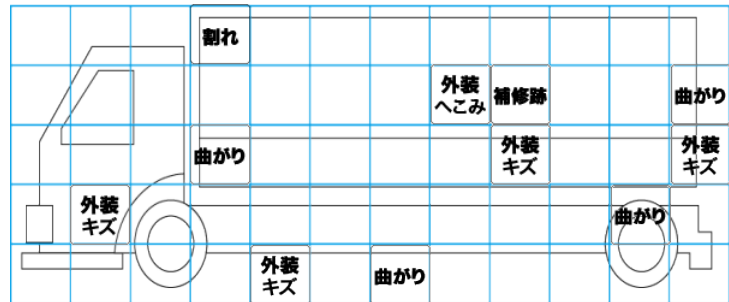
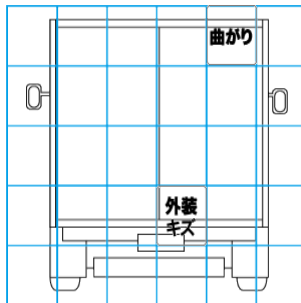
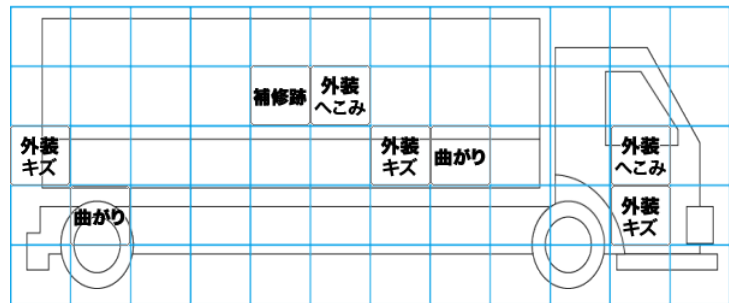
| 上物仕様 | | | |
|---|---|---|---|
| 【備考】引き出しフック5対。ラッシングレール2段。庫内灯3（1ヶ不灯）。腐り左右内穴あき有。左観音扉開き時止め金具欠品。<br>ウイング左ヘコミ穴あき、右補修有。リヤバンパー割れ、補修有。 | | | |

| 外装状態 | | | |
|---|---|---|---|
| 有 | 確認済 | 無 | 点傷有 |

【外装】

【ボデー内】
