車両情報				
車名	初年度登録	型式	形状	車台番号
UDトラックス	平成28年5月	TPG-FEB8Y	冷凍パン	FEB8Y-530041
走行	馬力	シフト	ブレーキ	ボディ内寸
179,448km	150PS/110KW	M/T 5速	ハキューム	長: 5,210 mm 幅: 1,950 mm 高: 1,940 mm 門高: 1,910 mm

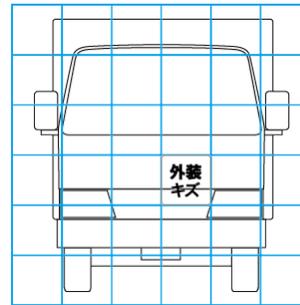
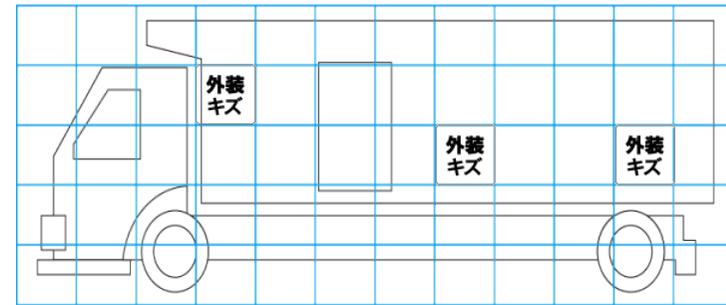
【外装】

外装状態			
キャブコーション	フレーム番号	フレームのさび	飛石
有	確認済	無	点傷有

外装キズ	外装へこみ	うき	曲がり	サビ	補修跡	割れ	庫内キズ	庫内へこみ	庫内穴あき	床汚れ
------	-------	----	-----	----	-----	----	------	-------	-------	-----
