車両情報				
車名	初年度登録	型式	形状	車台番号
三菱ふそう	平成26年3月	TKG-FK74F	冷凍パン	FK74F-583016
走行	馬力	シフト	ブレーキ	ボディ内寸
334,390km	220PS/162KW	M/T 6速	エア	長: 6,200 mm 幅: 2,290 mm 高: 2,030 mm 門高: 2,020 mm

上物仕様			
上物名	メーカー	型式「製造番号」	年式
冷凍パン	日本フルーフ	GMGO 「E5E3315」	平成26年
【備考】ラッシングレール2段。庫内灯3個。水抜き穴前2個、後2個。後3枚扉。断熱材: 後75mm側面75mm。			
冷凍機/直結	菱重	TDJS50A-L2 「461500121BL」	平成26年
【備考】-5.0℃設定 1h、+31.7℃→ +0.3℃確認。			
【備考】

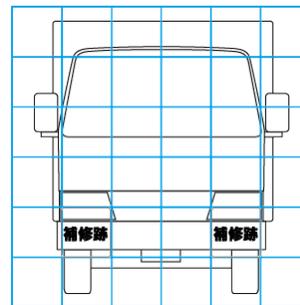
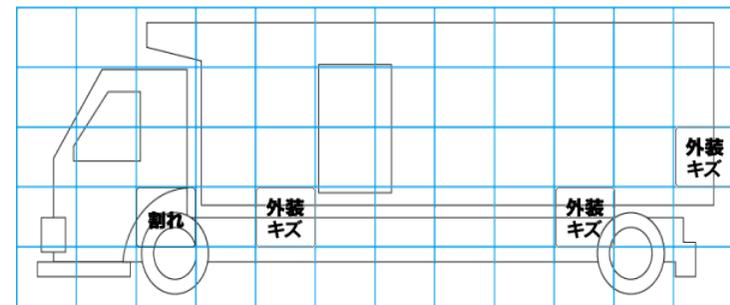
【外装】

外装状態			
キャブコーション	フレーム番号	フレームのさび	飛石
有	確認済	小	点傷有

外装キズ	外装へこみ	うき	曲がり	サビ	補修跡	割れ	庫内キズ	庫内へこみ	庫内穴あき	床汚れ
------	-------	----	-----	----	-----	----	------	-------	-------	-----
