| 車 両 情 報 | | | | |
| いすゞ | 平成24年10月 | SKG-FRR90S2 | アルミウィング | FRR90-7034730 |

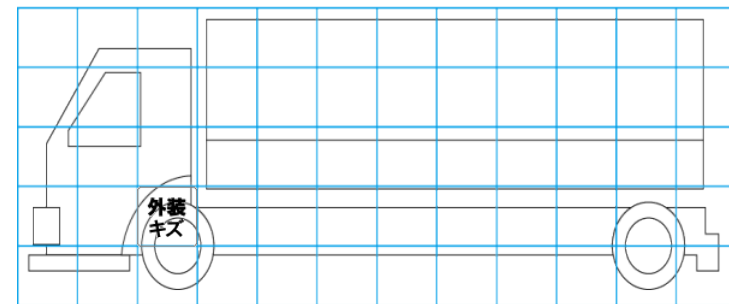
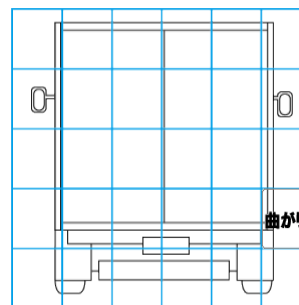
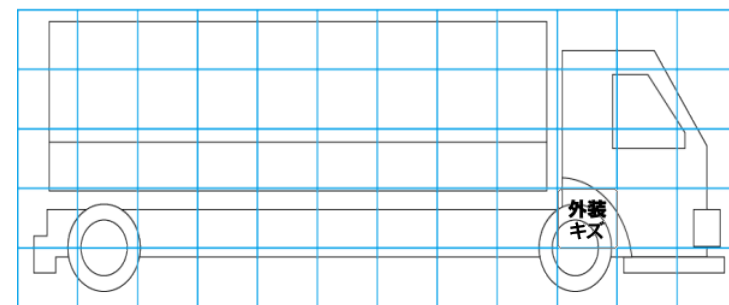
| 外装状態 | | | |

| 外装状態 | | | |
|---|---|---|---|
| 有 | 確認済 | 小 | 点傷有 |

| 【外装】 | | | | 【ボデー内】 | | | | | | |
| 外装<br>キズ | 外装<br>へこみ | うき | 曲がり | サビ | 補修跡 | 割れ | 庫内<br>キズ | 庫内<br>へこみ | 庫内<br>穴あき | 床<br>汚れ |
