| 車 両 情 報 | | | | |
| いすゞ | 平成26年12月 | TKG-FRR90S2 | 冷凍パン | FRR90-7071079 |

| 上物仕様 | | | |
|---|---|---|---|
| 上物名 | メーカー | 型式「製造番号」 | 年式 |

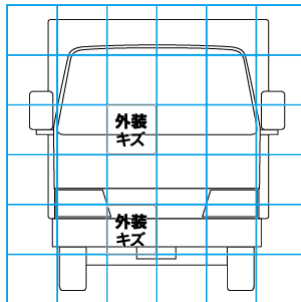
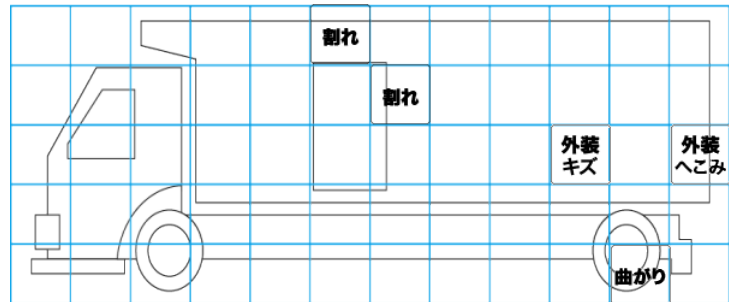
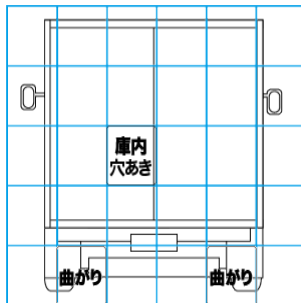
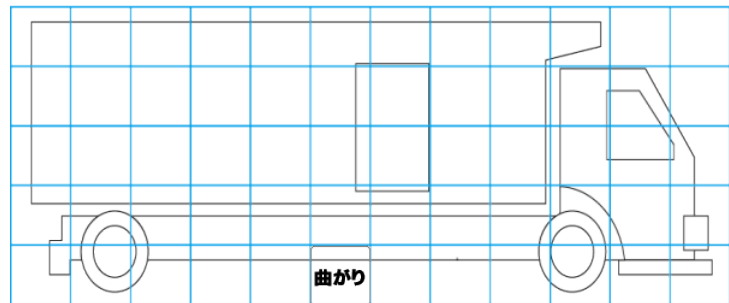
| 上物仕様 | | | |
|---|---|---|---|
| 【備考】ラッシング2段 庫内灯3ヶ 水抜き穴 2ヶ所 ※リヤドア割れ・補修跡有り 外装・庫内キズ・ヘコミ・割れ有り | | | |
| 【備考】全長 1,570 全幅 2,130 有効長 1,230 有効幅 2,000 キャスターSTOPパー 庫内リモコン<br>※プラットフォーム、キャスターSTOPパー曲がり | | | |

【外装】

【ボデー内】
