| 車 両 情 報 | | | | |
| いすゞ | 平成26年8月 | TKG-FRR90S2 | 冷凍バン | FRR90-7069105 |

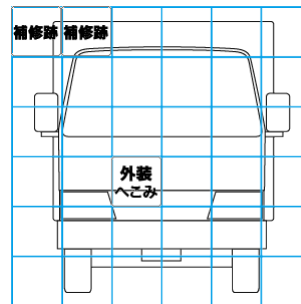
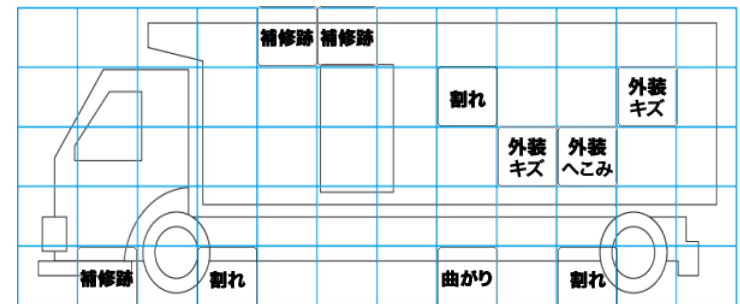
【外装】

特記事項 小物欠品、スペアキー1本、ボディキー1本、燃料タンクキー2本、エアド라이어オイル垂れ、左サイドガード巻き防止部分破損

| 外装状態 | | | |
|---|---|---|---|
| 有 | 確認済 | 無 | 飛石有(リペア可) |
