| 車 両 情 報 | | | | |
| いすゞ | 平成27年12月 | TPG-NPR85YN | ドライバン | NPR85Y-7010646 |

| 上物仕様 | | | |
|---|---|---|---|
| ドライバン | アルナ矢野 | SZ150800 | 平成27年11月 |

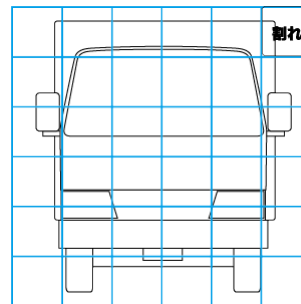
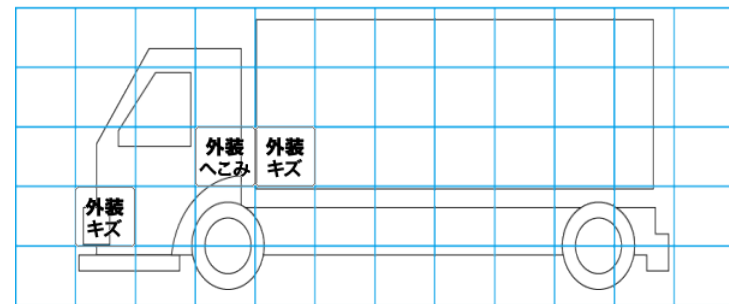
【外装】

| 外装状態 | | | |
|---|---|---|---|
| 有 | 確認済 | 小 | 点傷有 |

| 外装キズ | 外装へこみ | うき | 曲がり | サビ | 補修跡 | 割れ | 庫内キズ | 庫内へこみ | 庫内穴あき | 床汚れ |

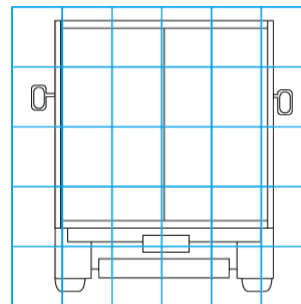
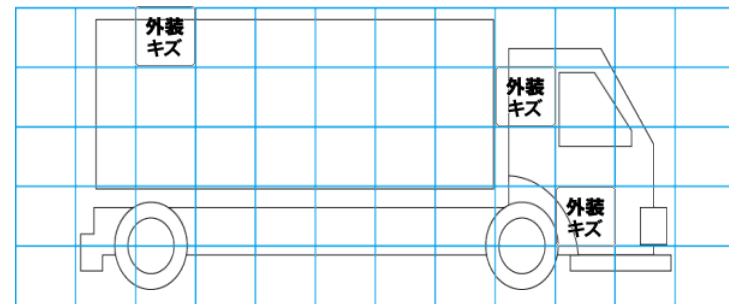
【ボデー内】

| 上物仕様 | | | |
|---|---|---|---|
| 【備考】庫内灯3ヶ 左サイドドア ベンチレーター前後 2ヶ リヤ3枚扉（バッキン外れ） ※看板消し塗装有り | | | |
