| 車 両 情 報 | | | | | |
| 日野 | 平成28年9月 | QPG-FW1EXEG | アルミウィング | FW1EXE-17884 | |

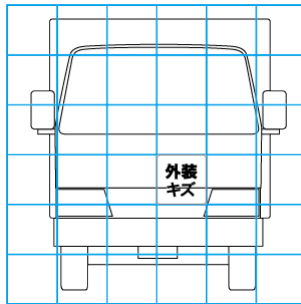
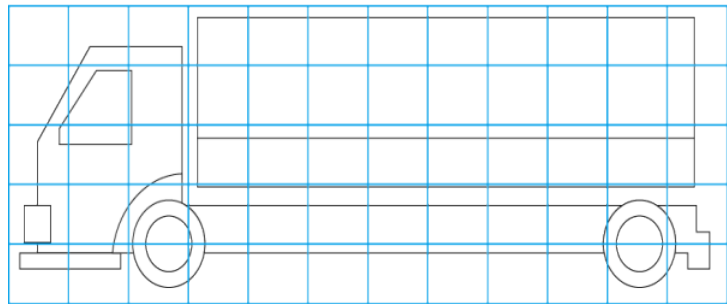
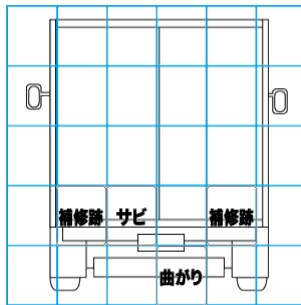
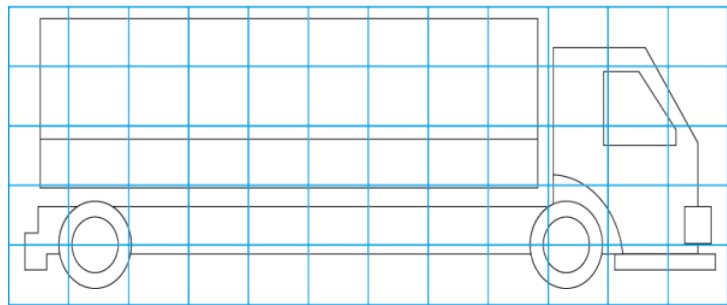
| 上物仕様 | | | |
|---|---|---|---|
| 【備考】ラッシング2段、引出しフック9対、庫内灯4ケ ※天井補修跡あり、観音右ロックバー固着。 | | | |

| 外装状態 | | | |
|---|---|---|---|
| 有 | 確認済 | 小 | 飛石有(リペア 可) |
