車検情報				
車名	年式	排ガス	車体番号	形状
日野	H27	TKG	FC9JJA-13035	冷凍車PG付
走行	馬力	シフト		
426,992 km	210 (ps) /kw	M/T ・ A/T ・ セミA/T 6 速		
ブレーキ		ボディ内寸		
エアリー・バキューム		長： 5.78 m 幅： 2.16 m 高： 1.95 m 門高： 1.93 m

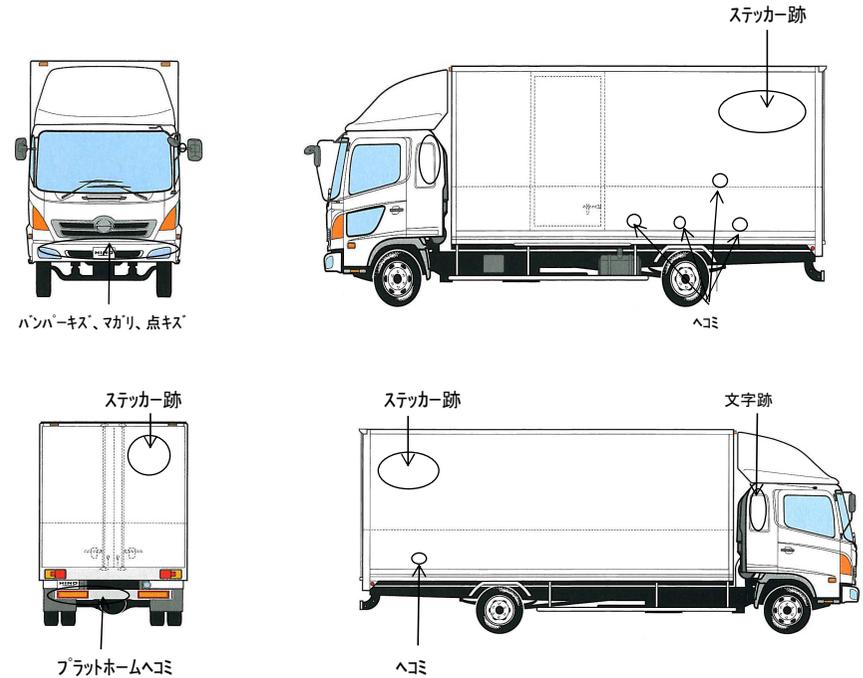
外装状態	
ボデーコーション	フレーム番号
有 ・ 無 ・ ()	確認済 ・ 一部不鮮明 ・ 見えない
フレームのさび	飛石
無 ・ 小 ・ 中 ・ 大	無 ・ 点傷有 ・ 飛石有 (リペア 可 不可)

外装状態は写真や現車もあわせてご確認ください。
