| 車 両 情 報 | | | | |
| 日野 | 平成26年11月 | TKG-XZC655M | 平ボディ | XZC655-0002417 |

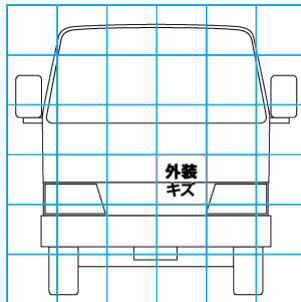
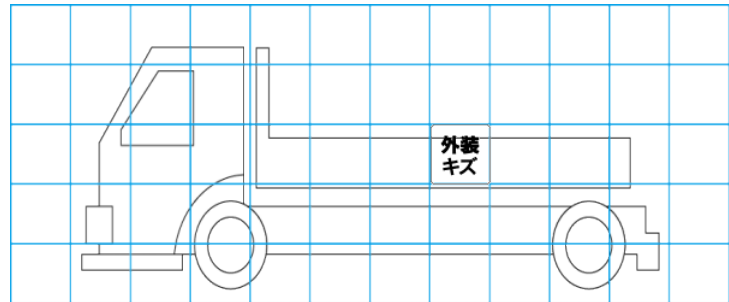
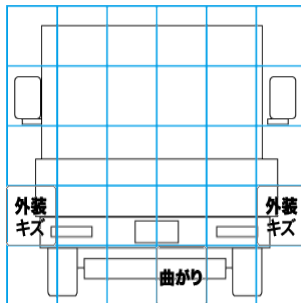
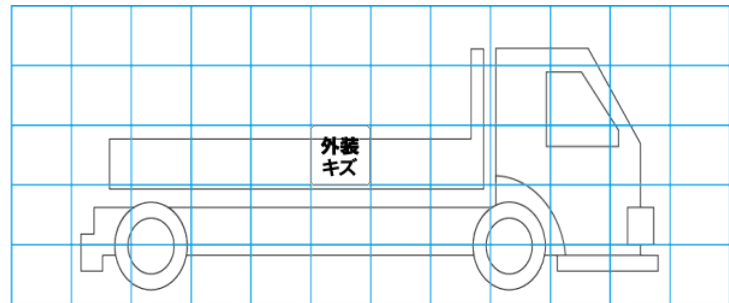
| 上物仕様 | | | |
|---|---|---|---|
| 【備考】3方開、前壁鉄板 ※アオリ内側めくれ | | | |

| 外装状態 | | | |
|---|---|---|---|
| 有 | 確認済 | 小 | 点傷有 |
