| 車両情報 | | | | |
| いすゞ | 平成25年11月 | TKG-NPR85AN | 冷凍ウイング | NPR85-7041570 |

特記事項 令和2年10月、303,711km時リビルトエンジンに載せ替え済み。

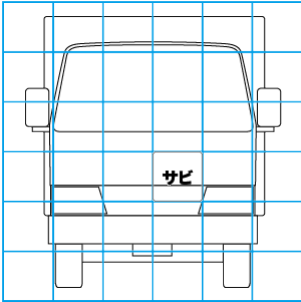
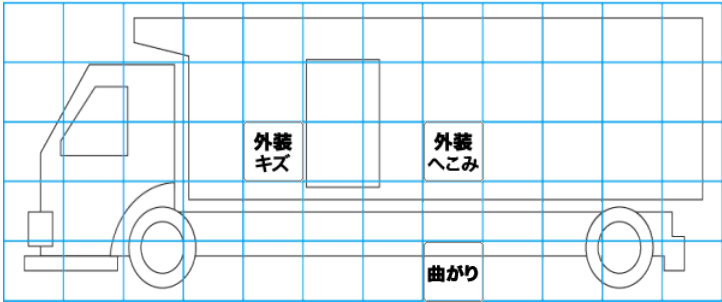
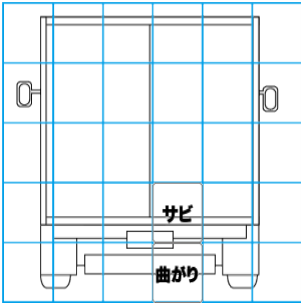
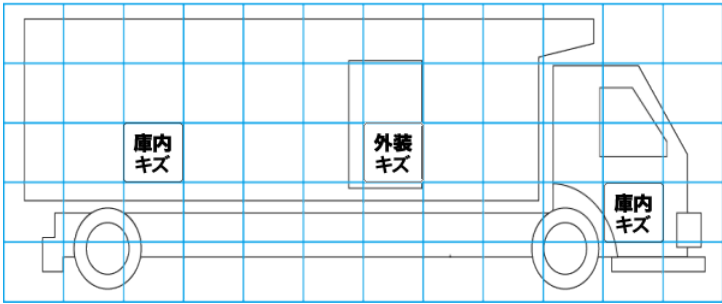
| 外装状態 | | | |

| 外装状態 | | | |
|---|---|---|---|
| キャブコーション | フレーム番号 | フレームのさび | 飛石 |
| 有 | 確認済 | 小 | 点傷有 |

| 外装キズ | 外装へこみ | うき | 曲がり | サビ | 補修跡 | 割れ | 庫内キズ | 庫内へこみ | 庫内穴あき | 床汚れ |
