| 車 両 情 報 | | | | | |
| 日野 | 平成25年6月 | TKG-FC9JJAA | 冷凍パン | FC9JJA-11249 | |

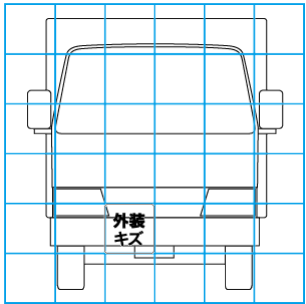
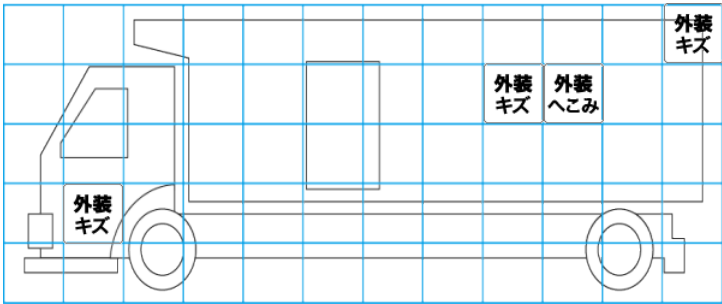
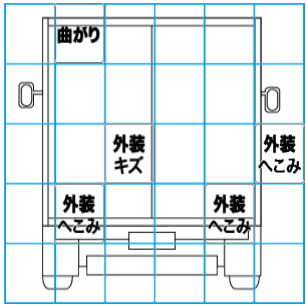
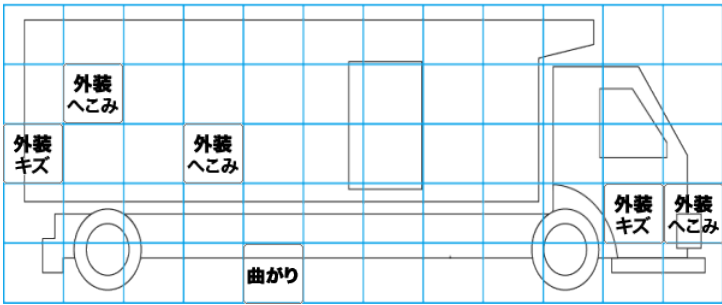
特記事項 キャブ内汚れ、傷。インパネポケット欠品。右ドアヒンジ付近ヘコミ。  
スターターキー1本、スペアキー2本、ボデーキー3本、燃料キャップキー2本。  
記録簿 有 (H25/9～R4/3)

| 外装状態 | | | |
|---|---|---|---|
| 有 | 確認済 | 無 | 点傷有 |

| 【外装】 | | | 【ボデー内】 | | | | | | | |
| 外装キズ | 外装へこみ | うき | 曲がり | サビ | 補修跡 | 割れ | 庫内キズ | 庫内へこみ | 庫内穴あき | 床汚れ |
