| 車両情報 | | | | |
| いすゞ | 平成30年9月 | 2PG-CYJ77C | アルミウイング | CYJ77C-7003735 |

特記事項

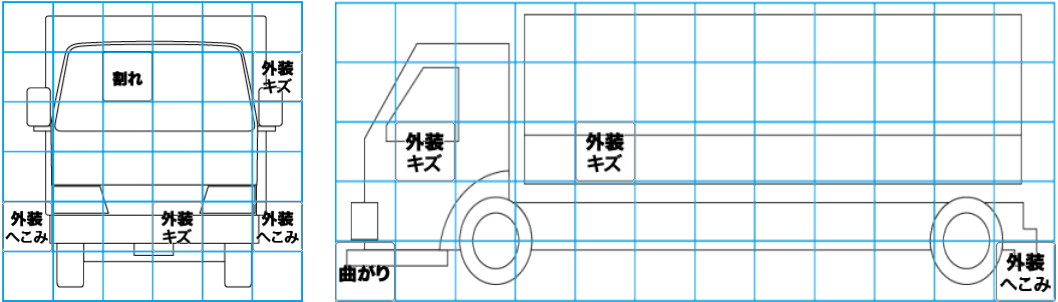
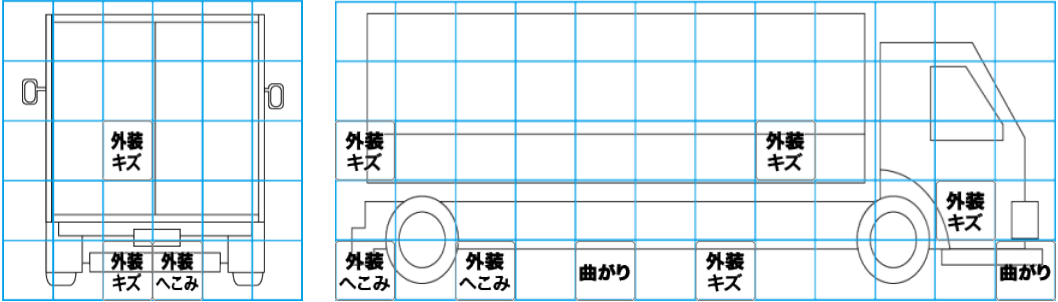
| 外装状態 | | | |

| 外装状態 | | | |
|---|---|---|---|
| 有 | 確認済 | 無 | 亀裂 |

| 外装<br>キズ | 外装<br>へこみ | うき | 曲がり | サビ | 補修跡 | 割れ | 庫内<br>キズ | 庫内<br>へこみ | 庫内<br>穴あき | 床<br>汚れ |
