| 車両情報 | | | | |
| 日野 | 平成25年6月 | TKG-XZU605M | 平ボディ | XZU605-0005114 |

特記事項 キャブ内汚れ、傷。アイドリングストップ付。スターターキー1本、スパーキー2本

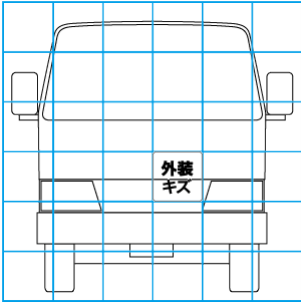
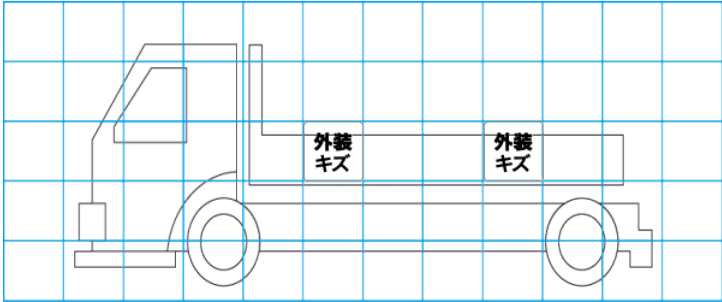
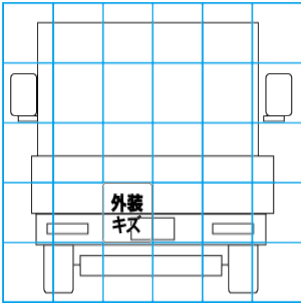
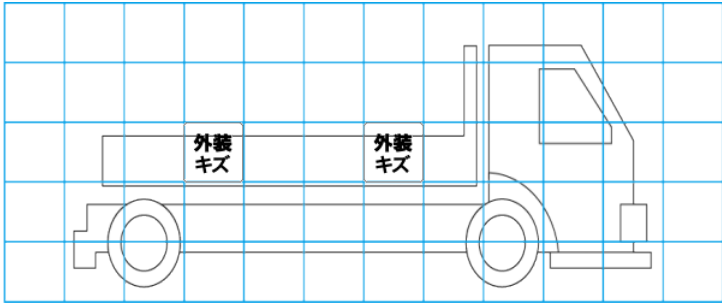
【外装】

| 上物仕様 | | | |
|---|---|---|---|
| 【備考】 前方床板腐食穴有。後方パイプ穴有。 | | | |

| 外装状態 | | | |
|---|---|---|---|
| 有 | 確認済 | 無 | 点傷有 |
