車両情報				
車名	初年度登録	型式	形状	車台番号
三菱ふそう	平成19年6月	PA-FK61F	アルミ平	FK61F-705354
走行	馬力	シフト	ブレーキ	ボディ内寸
354,311km	240PS/177KW	M/T 6速	エア	長: 3,660 mm 幅: 2,140 mm 高: 400 mm 門高: mm

◎:良好 ○:通常走行問題なし △:要修理 /:装備無し ※あくまでも当社判断基準によるものです

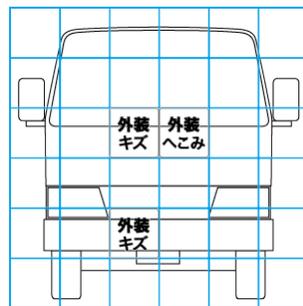
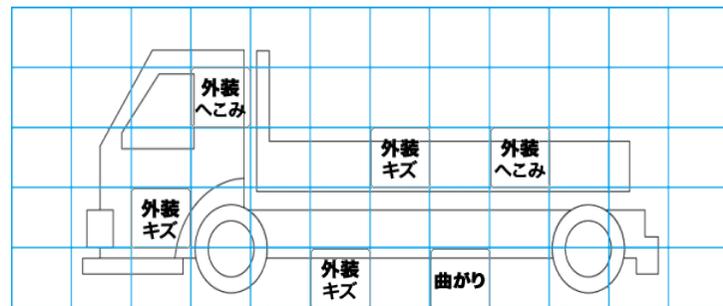
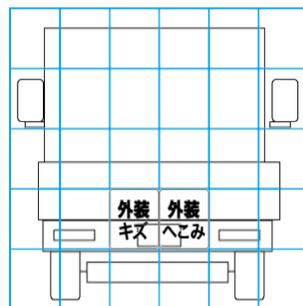
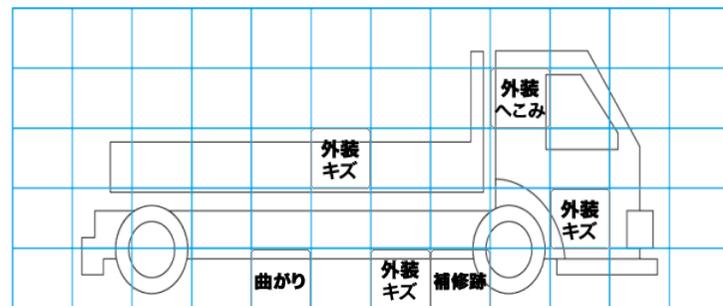
外装状態			
キャブコーション	フレーム番号	フレームのさび	飛石
有	確認済	無	点傷有

特記事項 キャブ内汚れ、傷。スターターキー1本、スベアキー1本。フロントパネル凹み。助手席ドアロック不良。  
 記録簿 有 (H21/6~H24/11、R1/6~R3/6)

【外装】				【ボデー内】									
外装キズ	外装へこみ	うき	曲がり	サビ	補修跡	割れ	庫内キズ	庫内へこみ	庫内穴あき	床汚れ
