| 車 両 情 報 | | | | | |
| UDトラック | 平成18年12月 | ADG-CW4XL | ダンプ | CW4XL-20059 | |

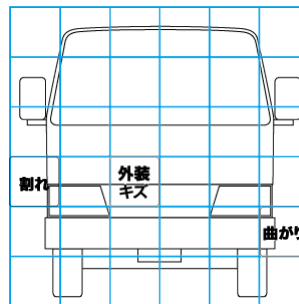
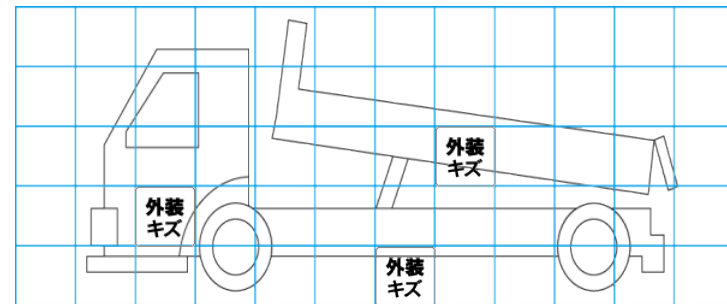
【外装】

特記事項 キャブ内汚れ、傷。フロント右コーナーパネル割れ。スターターキー1本、スベアーキー2本、燃料キャップキー2本、尿素キャップキー1本。

| 外装状態 | | | |
|---|---|---|---|
| 有 | 確認済 | 小 | 点傷有 |

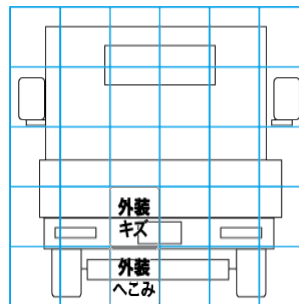
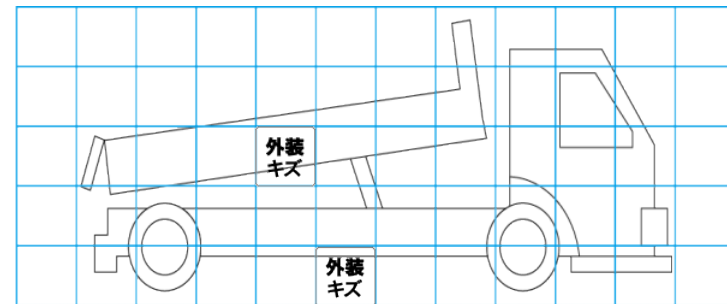
【ボデー内】

| 上物仕様 | | | |
|---|---|---|---|
| 【備考】床ひび、穴あき有。電動コボレーン。作業灯2ケ。荷台前方アンドンレンズ欠品。 | | | |
