車両情報				
車名	初年度登録	型式	形状	車台番号
UDトラックス	平成18年12月	ADG-CW4XL	ダンプ	CW4XL-20052
走行	馬力	シフト	ブレーキ	ボディ内寸
315,932km	350PS/257KW	M/T 7速	エア	長: 5,100 mm 幅: 2,200 mm 高: 520 mm 門高: mm

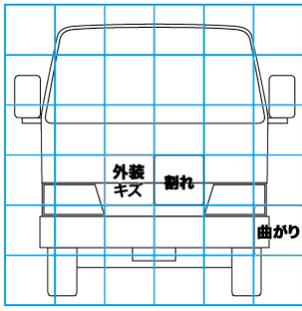
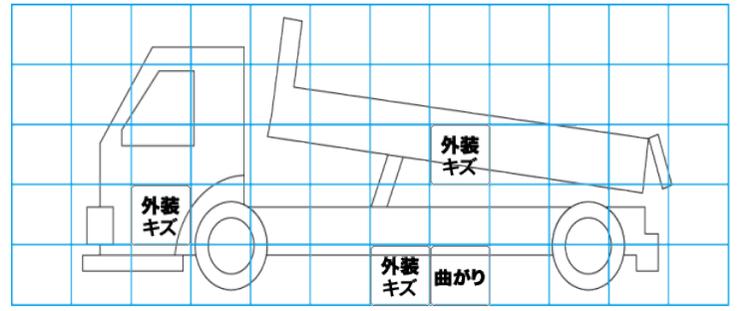
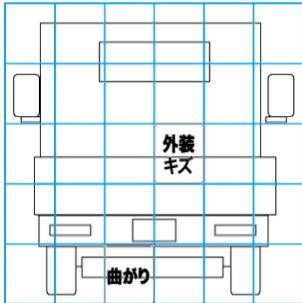
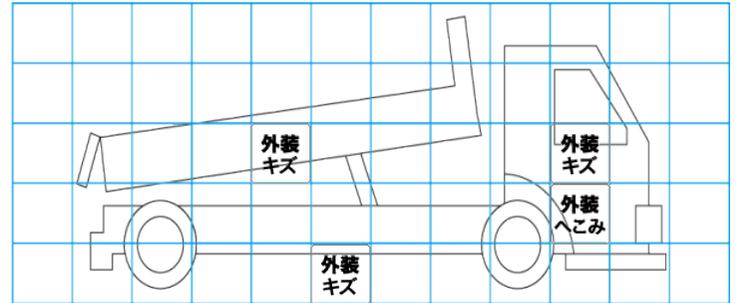
特記事項 キャブ内汚れ、傷。キャブチルトシリンダーオイル漏れ。右ドアノブ開きボタン割れ。フロントグリル割れ。スターターキー1本、スベアキー1本、燃料キャップキー1本、尿素キャップキー3本。
記録簿 有 (H19/12~R3/12)

上物仕様			
上物名	メーカー	型式「製造番号」	年式
ダンプ	新明和工業	DRS11-02SBY3 「F712379732」	平成18年
【備考】 床ひび、穴あき有。電動コボレーン。作業灯2ゲ。			
【備考】			
【備考】

外装状態			
キャブコーション	フレーム番号	フレームのさび	飛石
有	確認済	小	点傷有
