| 車両情報 | | | | |
| 日野 | 平成29年5月 | QPG-FW1EXEG | アルミウイング | FW1EXE-19636 |

| 上物仕様 | | | |
|---|---|---|---|
| アルミウイング | パブコ | 「729A6693」 | 平成29年4月 |

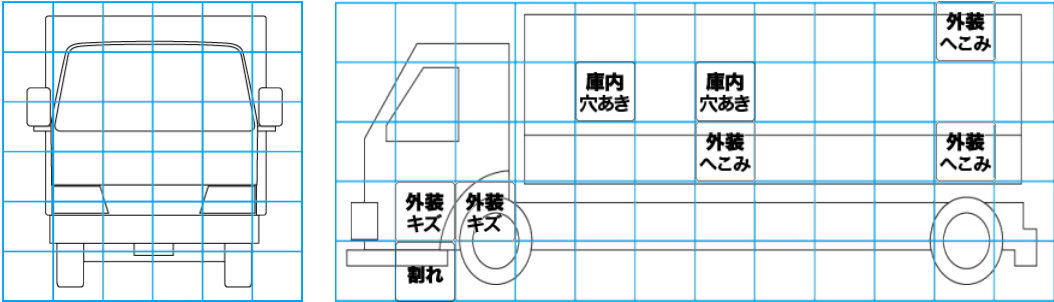
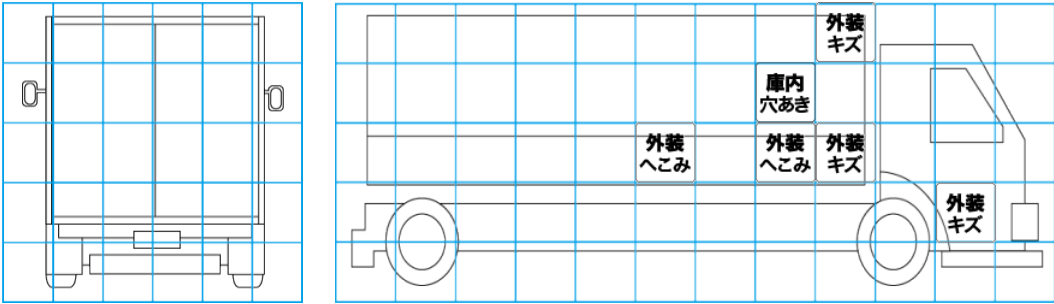
| 外装状態 | | | |
| キャブコーション | フレーム番号 | フレームのさび | 飛石 |
| 有 | 確認済 | 小 | 飛石有(リペア可) |

| 【外装】 | | | | | 【ボデー内】 | | | | |
| 外装キズ | 外装へこみ | うき | 曲がり | サビ | 補修跡 | 割れ | 庫内キズ | 庫内へこみ | 庫内穴あき |
