車両情報				
車名	初年度登録	型式	形状	車台番号
三菱ふそう	平成29年10月	QDG-FQ62F	アルミ平	FQ62F-595073
走行	馬力	シフト	ブレーキ	ボディ内寸
318.895km	270PS/199KW	M/T 6速	エア	長: 7,160 mm 幅: 2,400 mm 高: 300 mm 門高: mm

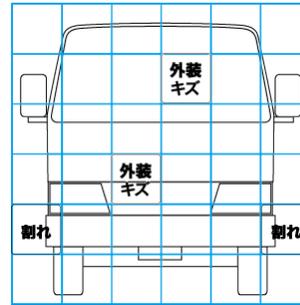
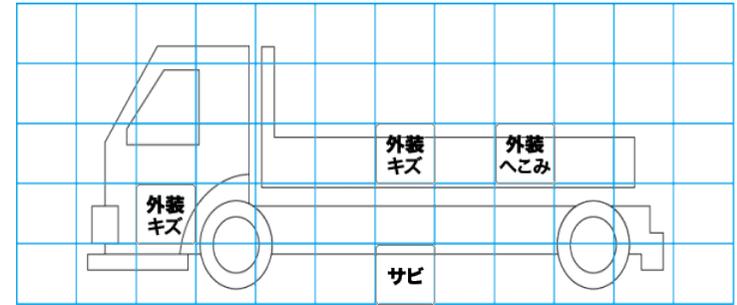
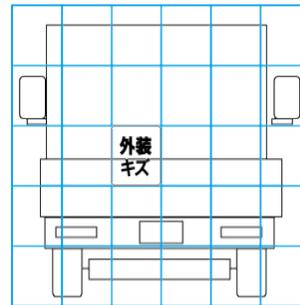
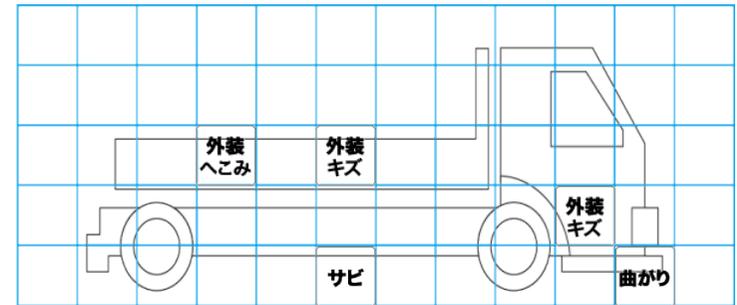
特記事項 キャブ内汚れ、傷。キャブ上部シートデッキ付。右ステップ曲り。バンパースカート左右割れ。温冷蔵庫付。スターターキー1本、スベアキー1本、燃料キャブキー2本。※エンジン始動セキュリティスイッチ付。
記録簿 無○

外装状態			
キャブコーション	フレーム番号	フレームのさび	飛石
有	確認済	小	飛石有(リペア不可)
