| 車 両 情 報 | | | | | |
| 三菱ふそう | 平成26年7月 | TKG-FEA50 | ドライバン | FEA50-531340 | |

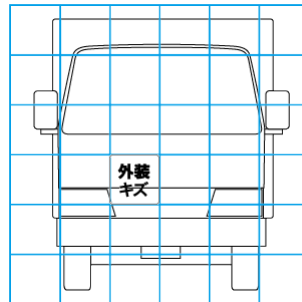
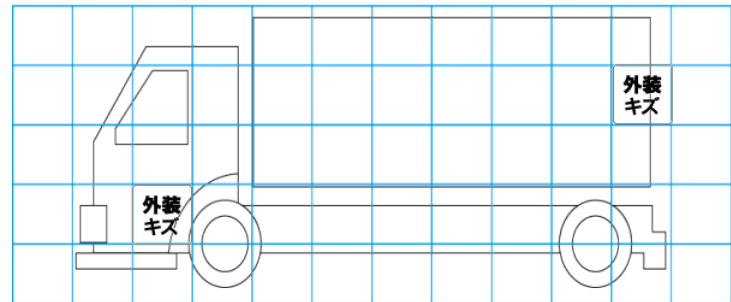
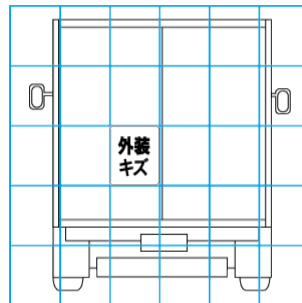
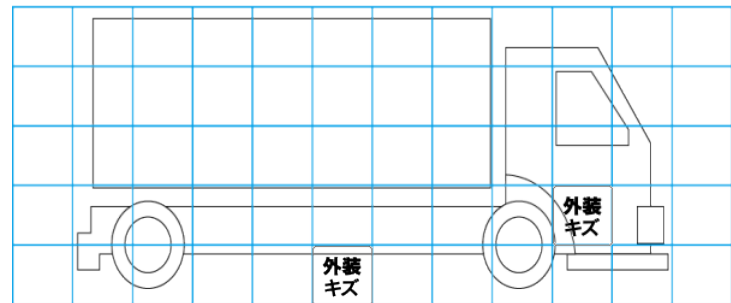
| 外装状態 | | | |
|---|---|---|---|
| キャブコーション | フレーム番号 | フレームのさび | 飛石 |
| 有 | 確認済 | 無 | 点属有 |

【外装】

【ボデー内】

| 外装<br>キズ | 外装<br>へこみ | うき | 曲がり | サビ | 補修跡 | 割れ | 庫内<br>キズ | 庫内<br>へこみ | 庫内<br>穴あき | 床<br>汚れ |
