| 車 両 情 報 | | | | |
| いすゞ | 平成23年12月 | SKG-FRR90S2 | アルミウィング | FRR90-7030333 |

【外装】

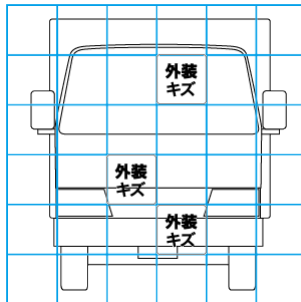
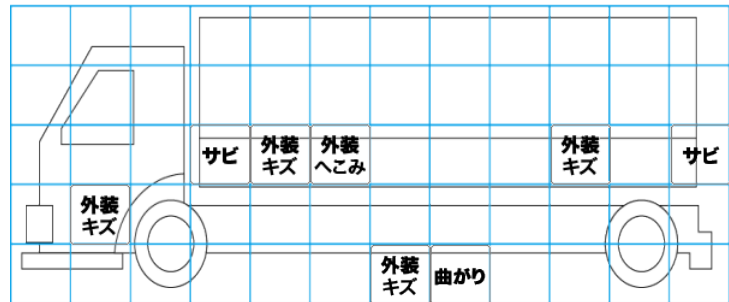
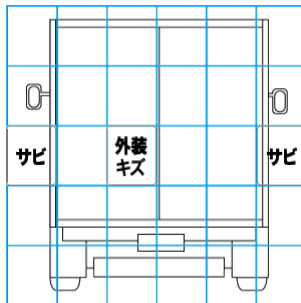
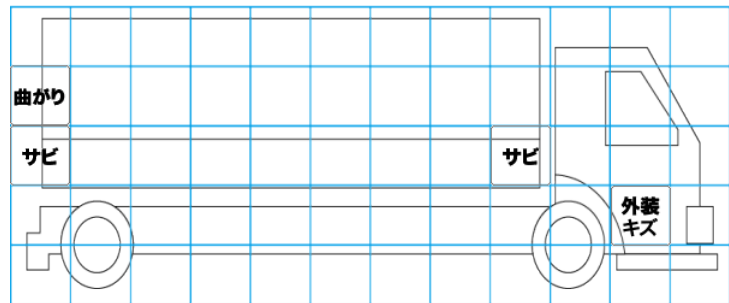
| 上物仕様 | | | |
|---|---|---|---|
| 【備考】引き出しフック5対。ラッシングレール2段。庫内灯3ヶ。前立て左下部腐食穴あき有。門口下部腐食。観音扉ロックバー渋り。後方クロスメンバー錆。 | | | |

【ボデー内】
