| 車 両 情 報 | | | | |
| 日野 | 平成24年7月 | TKG-FD7JMAA | アルミウィング | FD7JMA-10187 |

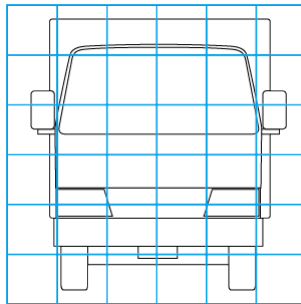
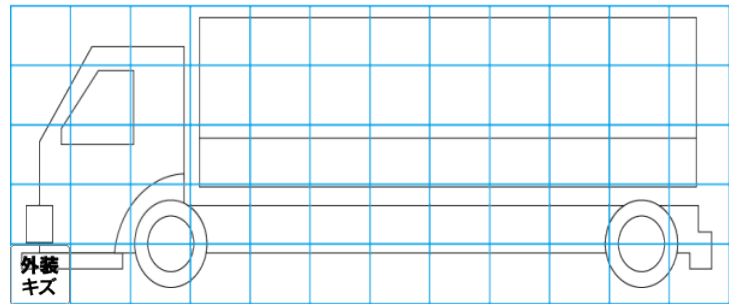
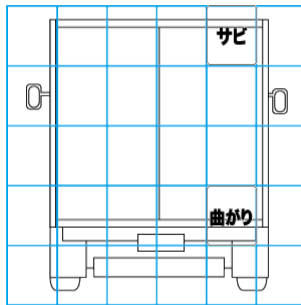
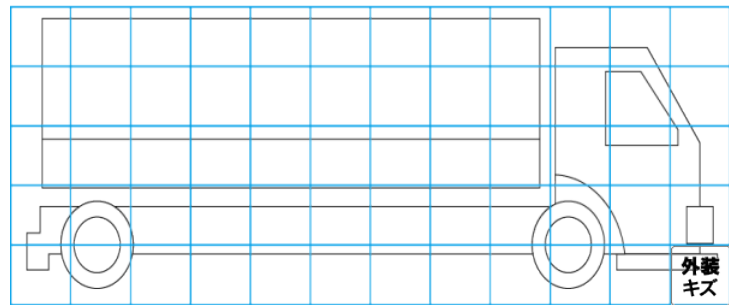
| 外装状態 | | | |

| 外装状態 | | | |
|---|---|---|---|
| キャブコーション | フレーム番号 | フレームのさび | 飛石 |
| 有 | 確認済 | 小 | 点傷有 |

| 【外装】 | | | 【ボデー内】 | | | | | | | |
| 外装キズ | 外装へこみ | うき | 曲がり | サビ | 補修跡 | 割れ | 庫内キズ | 庫内へこみ | 庫内穴あき | 床汚れ |
