| 車両情報 | | | | |
| いすゞ | 平成18年3月 | PB-NPR81AN | ドライバン | NPR81-7020103 |

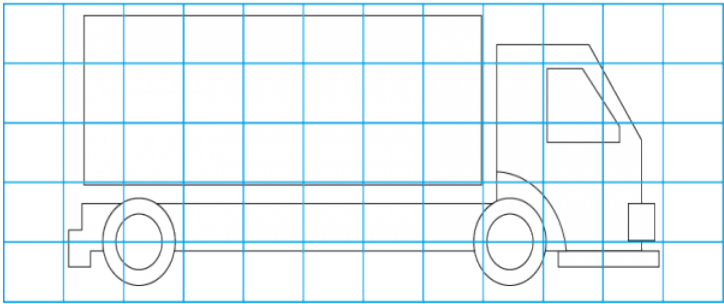
| 外装状態 | | | |

| 外装状態 | | | |
|---|---|---|---|
| キャブコーション | フレーム番号 | フレームのさび | 飛石 |
| 有 | 確認済 | 無 | 点傷有 |

| 【外装】 | | | | | 【ボデー内】 | | | | | |
| 外装<br>キズ | 外装<br>へこみ | うき | 曲がり | サビ | 補修跡 | 割れ | 庫内<br>キズ | 庫内<br>へこみ | 庫内<br>穴あき | 床<br>汚れ |
