| 車両情報 | | | | |
| いすゞ | 平成25年7月 | TKG-NKR85A | 平ボディ | NKR85-7031205 |

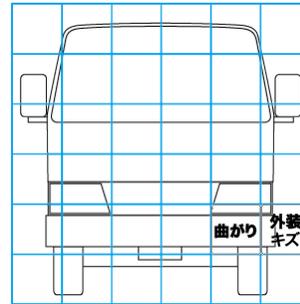
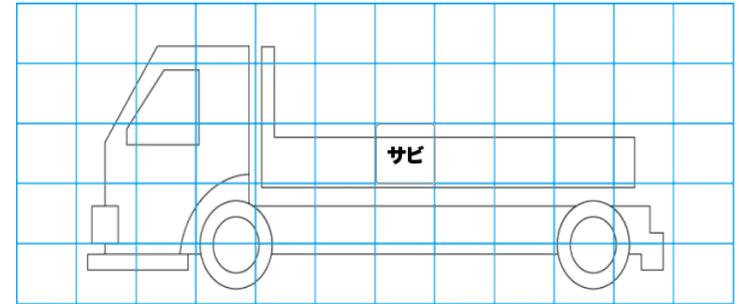
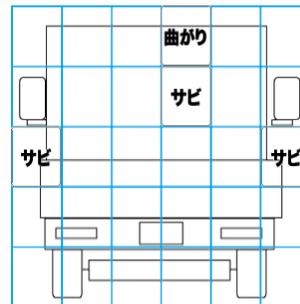
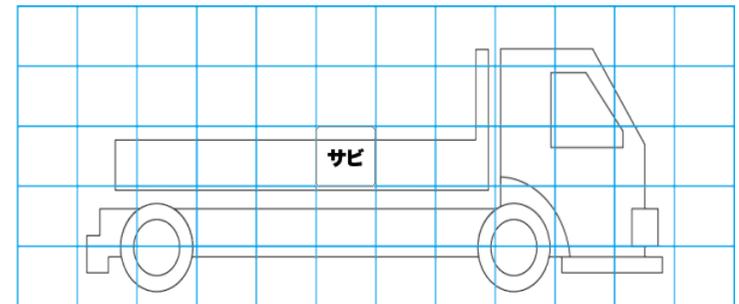
| 外装状態 | | | |

特記事項 キャブ内汚れ、灰皿欠損、ドリンクホルダー割れ、運転席シートレバーカバー欠損、ブレーキランプひび、傷有り
 ※R2/06月:走行146,302km時クラッチOH済
 記録簿 有 (H26/6~R4/1)

| 上物仕様 | | | |
|--|---|---|---|
| 【備考】パイプ枠高620mm 床面→パイプステーキ高:1,010mm 前立て下部サビ、床面架装物有り アオリ看板消し塗装有り | | | |
| 【備考】最大昇降荷重600kg、全長870mm、全幅1,570mm、有効長780mm、有効幅1,500mm、プラットフォーム接地面曲がり | | | |
