| 車 両 情 報 | | | | |
| いすゞ | 令和 1年4月 | TRG-NNR85AR | アルミ平 | NNR85-7004214 |

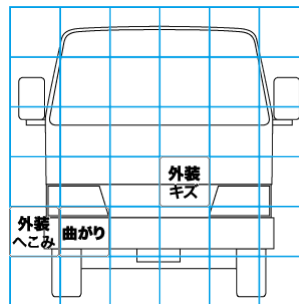
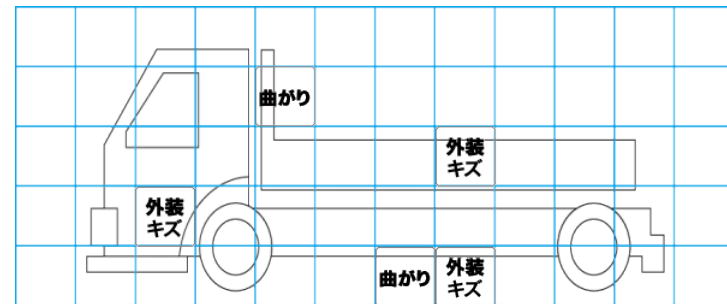
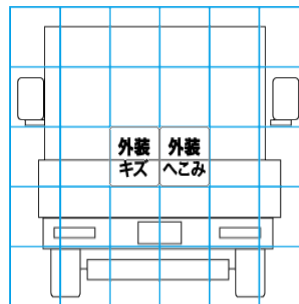
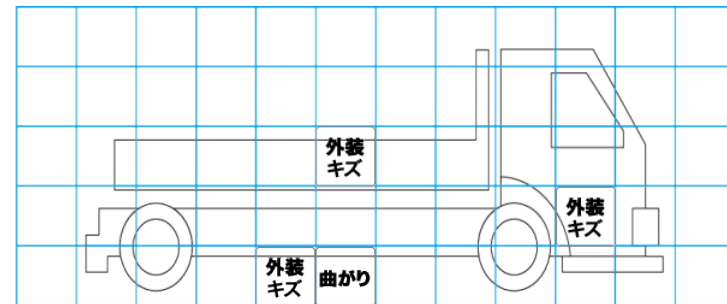
**特記事項** キャブ内汚れ、傷。シートデッキ付。スターターキー1本、スペアー無。2/21鍵車載済み(根岸)

| 上物仕様 | | | |
|---|---|---|---|
| 【備考】床板穴あき有。前立て曲り。 | | | |

【外装】

【ボデー内】
