車両情報				
車名	初年度登録	型式	形状	車台番号
UDトラックス	平成22年7月	PKG-CD4ZA	アルミウイング	CD4ZA-32827
走行	馬力	シフト	ブレーキ	ボディ内寸
346,759km	380PS/279KW	セミア/T エスコット	エア	長:9,650 mm 幅:2,390 mm 高:2,460 mm 門高:2,380 mm

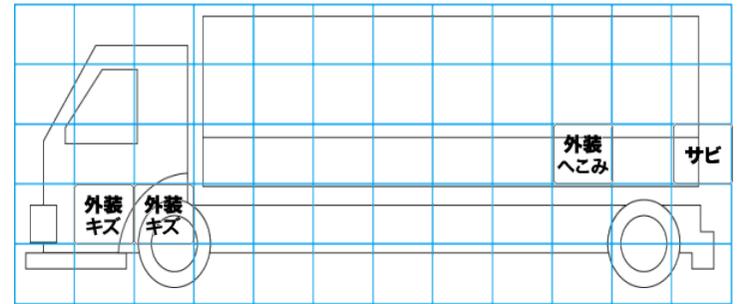
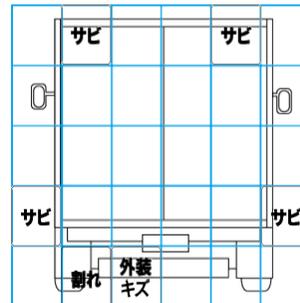
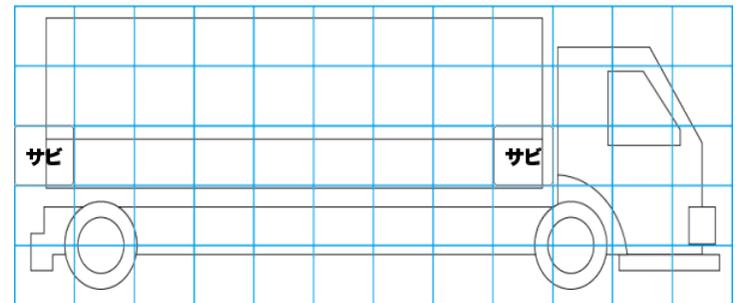
外装状態			
キャブコーション	フレーム番号	フレームのさび	飛石
有	確認済	無	飛石有(リペア可)

【外装】					【ボディ内】					
外装キズ	外装へこみ	うき	曲がり	サビ	補修跡	割れ	庫内キズ	庫内へこみ	庫内穴あき	床汚れ
