| 車両情報 | | | | |
| 日野 | 平成22年3月 | BKG-FW1EZYG | アルミウイング | FW1EZY-12149 |

特記事項

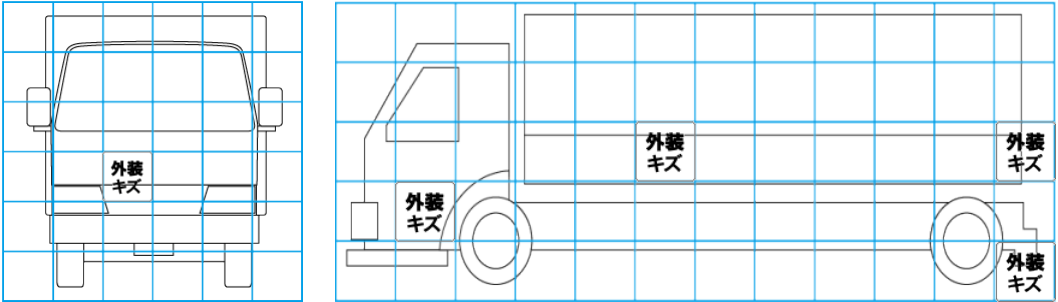
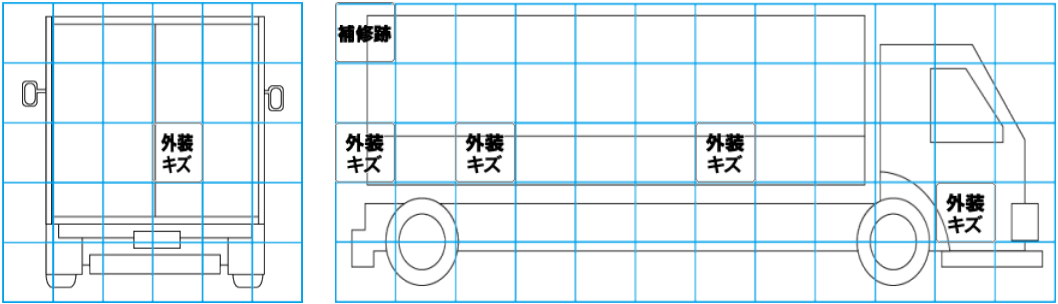
| 外装状態 | | | |

| 外装状態 | | | |
|---|---|---|---|
| キャブコーション | フレーム番号 | フレームのさび | 飛石 |
| 有 | 確認済 | 無 | 点傷有 |

| 【外装】 | | | | | 【ボデー内】 | | | | | |
| 外装<br>キズ | 外装<br>へこみ | うき | 曲がり | サビ | 補修跡 | 割れ | 庫内<br>キズ | 庫内<br>へこみ | 庫内<br>穴あき | 床<br>汚れ |
