| 車 両 情 報 | | | | | |
| 三菱ふそう | 平成29年7月 | TPG-FEB20 | 平ボディ | FEB20-550305 | |

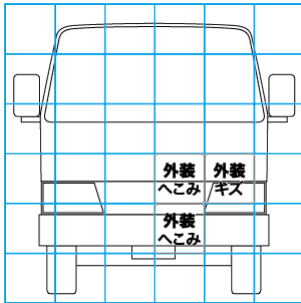
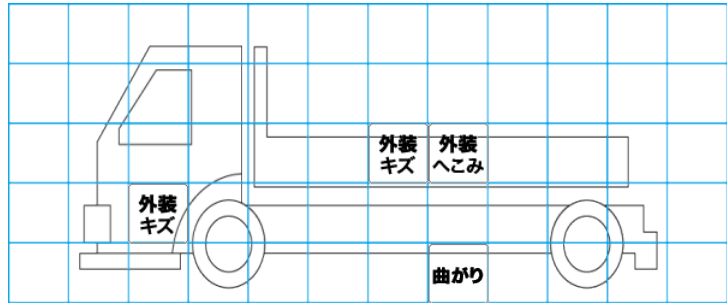
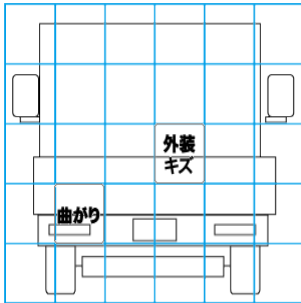
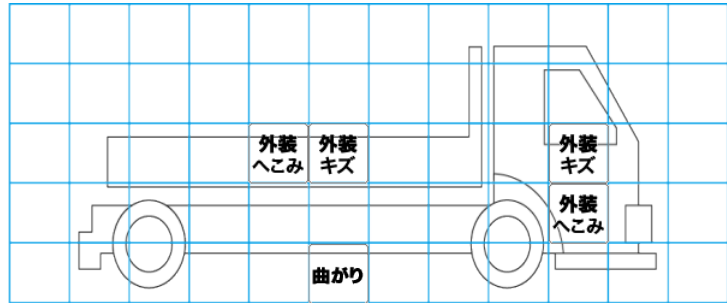
【外装】

特記事項 キャブ内汚れ、傷。フロント右コーナーカバー割れ。右ドア傷、ヘコミ。ラジエターグリル割れ。ルーフヘコミ。  
スターターキー1本、スペアー無、キーレスリモコン1ヶ。

| 上物仕様 | | | |
|---|---|---|---|
| 【備考】リヤ足掛け曲り | | | |

| 外装状態 | | | |
|---|---|---|---|
| 有 | 確認済 | 無 | 点傷有 |
