| 車 両 情 報 | | | | | |
| 三菱ふそう | 平成20年6月 | PDG-FE73D | クレーン付ダンプ | FE73D-550121 | |

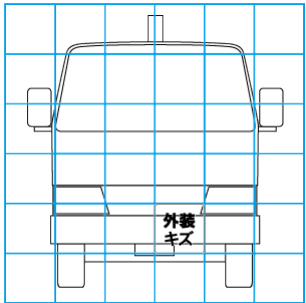
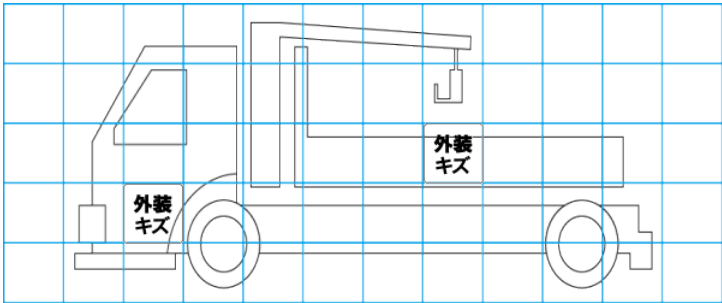
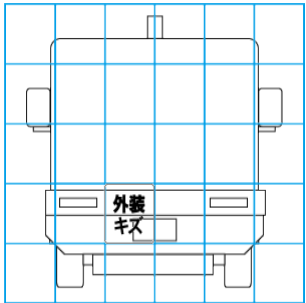
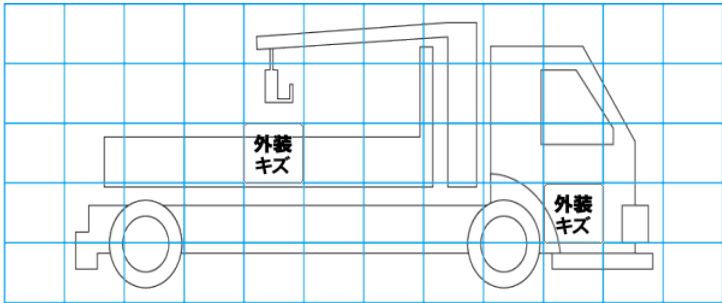
特記事項 キャブ内汚れ、傷。ルーフヘコミ有。ヘッドライトレベリングノ欠品。テールレンズ要交換。右ステップ割れ。  
スターターキー1本、スペア無。

| 外装状態 | | | |
|---|---|---|---|
| 有 | 確認済 | 無 | 点傷有 |
