# 車両チェックシート

| 車両情報 | | | | |
|---|---|---|---|---|
| いすゞ | H18/7 | PA | NPR81-7022054 | 作業車 PG |

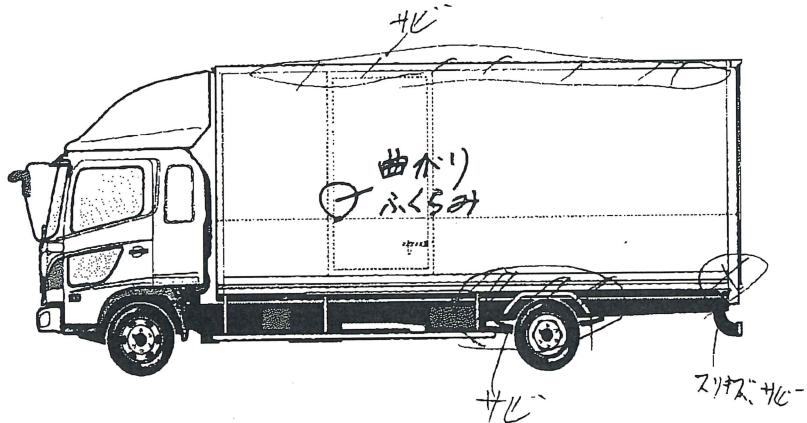
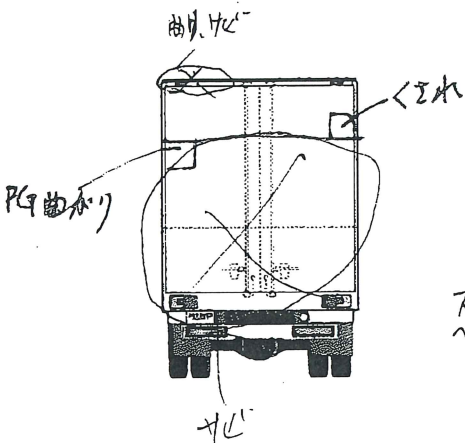
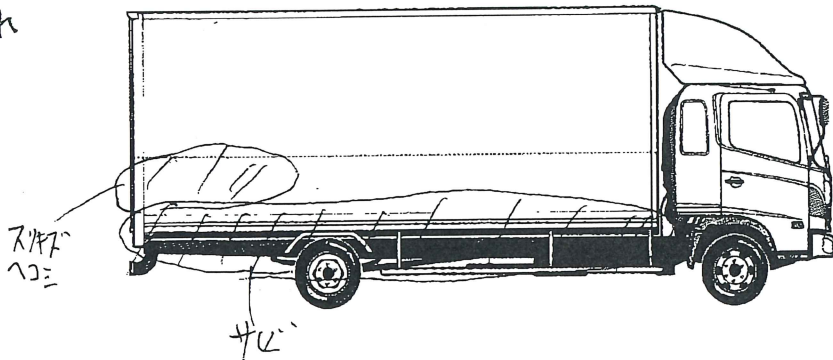
| 外装状態 | |
|---|---|
| フレームのさび | 飛石 |
| 無 ・ <input checked="" type="checkbox"/> 少 ・ 中 ・ 大 | <input checked="" type="checkbox"/> 無 ・ 点傷有 ・ 飛石有 (リペア: 可 ・ 不可) |

※看板消し作業 ( ☒ 有 ・ 無 )
