車両情報				
車名	初年度登録	型式	形状	車台番号
トヨタ	平成22年7月	BDG-XZU354H	高所作業車	XZU354-1002624
走行	馬力	シフト	ブレーキ	ボディ内寸
185,874km	150PS/110KW	M/T 5速	ハキューム	長: mm 幅: mm 高: mm 門高: mm

上物仕様			
上物名	メーカー	型式「製造番号」	年式
高所作業車	アイチ	U594 「731065」	平成22年6月
【備考】 作業床高さ14.6m			
【備考】			
【備考】

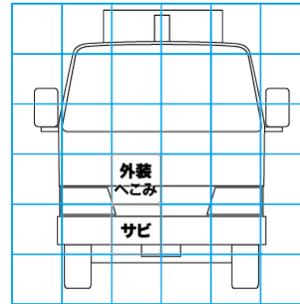
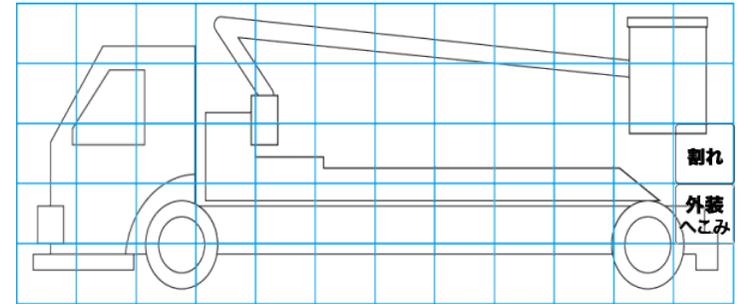
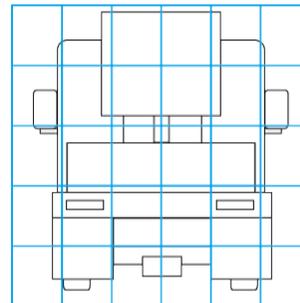
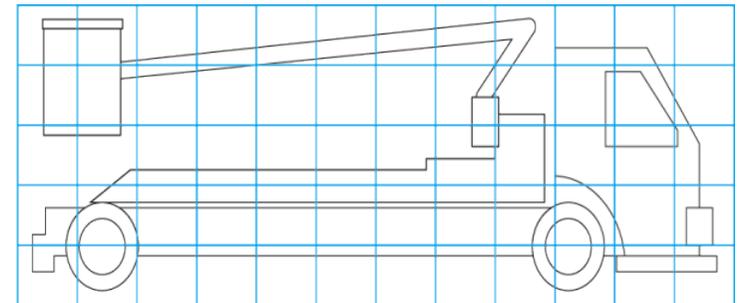
特記事項 フロントフロア歪み、バックミラー欠品、キャブ内汚れ、メインキー1本、スベアキー1本、ポデーキー1本、天井へこみ、看板消し塗装有り。ブレーキロック付車

外装状態			
キャブコーション	フレーム番号	フレームのさび	飛石
有	確認済	小	飛石有(リペア可)
