車両情報				
車名	初年度登録	型式	形状	車台番号
いすゞ	平成30年6月	TRG-NJR85A	平ボディ	NJR85-7068213
走行	馬力	シフト	ブレーキ	ボディ内寸
99,483km	150PS/110KW	M/T 5速	ハキューム	長: 3,110 mm 幅: 1,620 mm 高: 370 mm 門高: mm

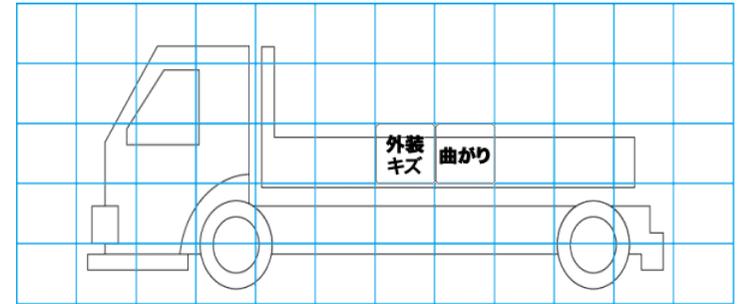
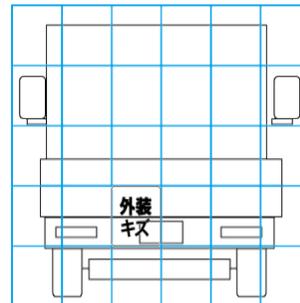
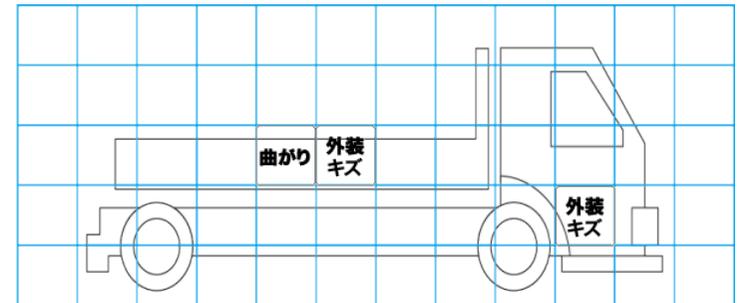
特記事項 キャブ内汚れ、傷。アイドリングストップ付。スターターキー1本、スベア無。10/15車載済み石原  
記録簿 有 (H31/1~R4/6)

上物仕様			
上物名	メーカー	型式「製造番号」	年式
平ボディ	完成品		
【備考】床板前方腐食有。煽り左右曲り。			
【備考】			
【備考】

【外装】					【ボデー内】					
外装キズ	外装へこみ	うき	曲がり	サビ	補修跡	割れ	庫内キズ	庫内へこみ	庫内穴あき	床汚れ
