車検情報				
車名	年式	排ガス	車体番号	形状
日野	H18	PB	NKR81-7060287	平ボディ
走行	馬力	シフト		
50,878 km	130 (ps) /kw	M/T	(A/T)	セミA/T
ブレーキ		ボディ内寸		
エア		(バキューム)		
		長： 4.36 m	幅： 1.79 m	高： 0.37 m 門高： m

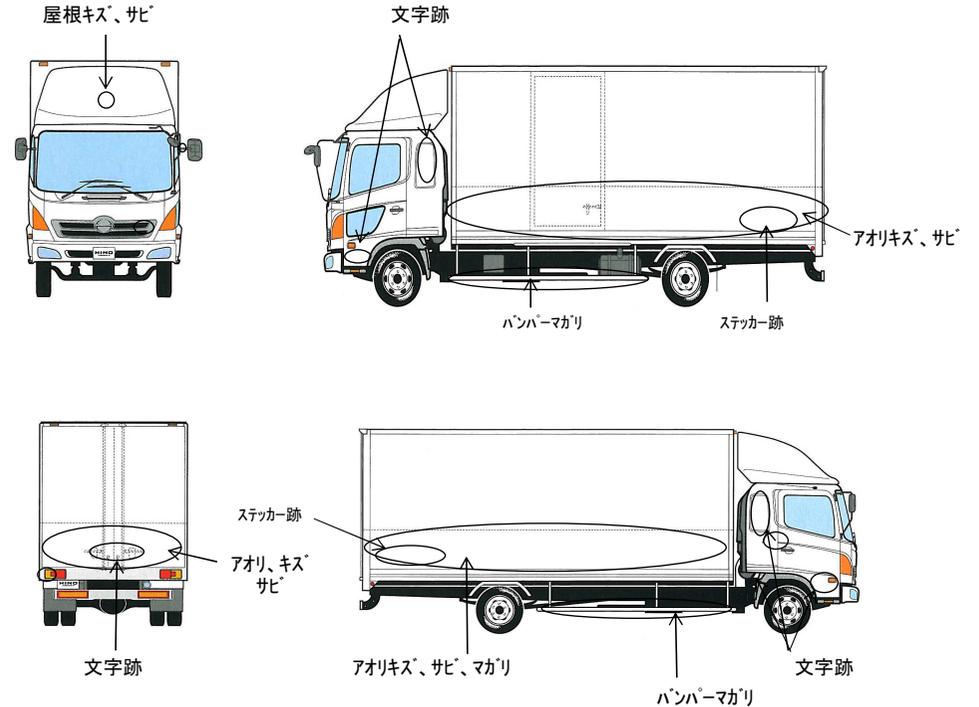
外装状態	
ボディコーション (有) ・ 無 ・ ()	フレーム番号 (確認済) ・ 一部不鮮明 ・ 見えない
フレームのさび (無) ・ 小 ・ 中 ・ 大	飛石 無 ・ (点傷有) ・ 飛石有(リペア 可 不可)

外装状態は写真や現車もあわせてご確認ください。
