3付:RO4. 12/06	<b>()</b> uj Gr	ロロア 車両チ	エッ	クシート	管理	番号:	09	340	46
		Ē	車両情	報					
車名	初年度登録	型式形状		車台番号					
三菱ふそう	平成24年3月	SKG-FK61F		アルミウィング		FK61F-550845			
走行	馬力	シフト		ブレーキ			ボディ内寸		
873,947km	220PS/162KW	M/T 6速		エアー	長:6,240 高:2,400		mm 幅:2,390 mm mm 門高:2,300 mm		
②:良好 〇:通常走行問題なし △:要修理 /:装備無し ※あくまでも当社判断基準によるものです									
<b>ア</b> エンジン	/		電装関係				キャヒ		
点検項目 結果	状態	点検項目	結果	状態	点検	項目	結果		状態
異音 ◎ オイル混入 ◎		エアコン スターター	© ©		シート		0		へたり 、 汚れ
7	ナイルプレッシャース	オルタネーター	©	•••••	ヘッドラ	iイト	0	HID	
	′ッチ漏れ。	P/W (運転席)	©	•••••	ウィン	カー	0		
水混入   ◎		P/W(助手席)	©	•••••	ワイパ・	-	0		
水漏れ ◎		坂道発進装置	©	•••••	ミラー		0		
燃料漏れ ◎		異常ランプ	©	•••••					
排気   ◎		オーディオ	©	•••••			走行関		
マフラー ◎		バックカメラ	© カ <sup>-</sup>	 ラー		項目	結果		状態
ターボ ◎		電格ミラー	©	•••••	リーフ	サス	0		
冷却水吹返 ◎		ETC	/	•••••	エアサス		/		
<b>7</b> ミッシ	′ョン	タコグラフ	/	•••••	パワステ		0		
点検項目 結果		<b>-</b>		•••••	ハンド		0	擦れ	
ギア鳴き ◎	, v.s.	点検項目	結果	状態	燃料夕	ンク		スチール 200L 1	
ギア抜け ◎		床材質	/ 木	र्ज	<b>F</b>		デフ		
	残量少ない				点検		結果		状態

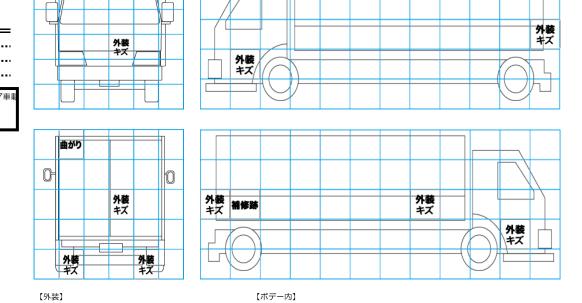
1								
上物仕様									
上物名	メーカー	型式「製造番号」	年式						
アルミウイング	パブコ	229C3961	平成24年3月						
【備考】引き出しフック5対。ラッシングレール2段。庫内灯3ケ。床板穴あき、削れ有。前立てヘコミ。									
【備考】									
【備考】

外装状態								
キャブコーション	フレーム番号	フレームのさび	飛石					
有	確認済	無	点傷有
