車両情報				
車名	初年度登録	型式	形状	車台番号
UDトラックス	平成29年5月	GPG-CG5ZA	アルミウイング	JNCMM60G2HU017600
走行	馬力	シフト	ブレーキ	ボディ内寸
394,142km	380PS/279KW	A/T エスコット	エア	長: 9,610 mm 幅: 2,390 mm 高: 2,660 mm 門高: 2,570 mm

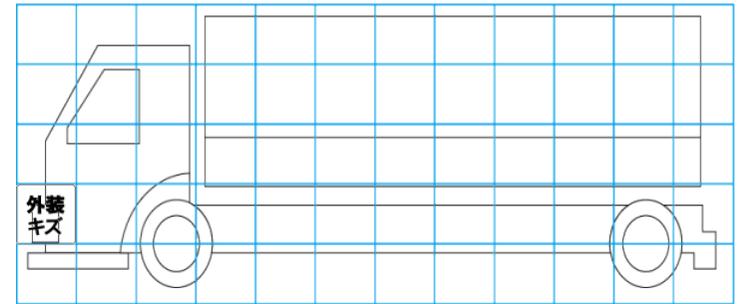
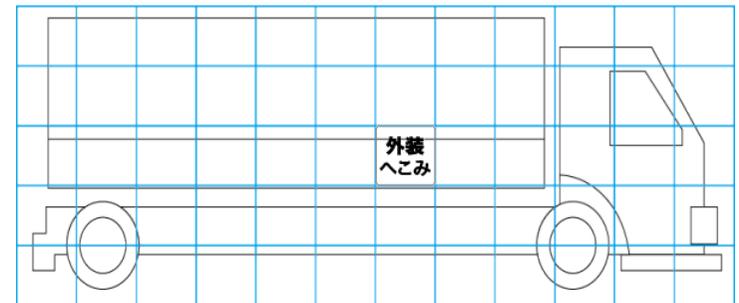
特記事項 エンジンキー2本、キーレス1本、ボディキー3本、右フォグレンズ割れ、右オーバーハングガード曲がり
記録簿 有 (R3/11)

外装状態			
キャブコーション	フレーム番号	フレームのさび	飛石
有	確認済	無	点傷有

【外装】					【ボデー内】					
外装キズ	外装へこみ	うき	曲がり	サビ	補修跡	割れ	庫内キズ	庫内へこみ	庫内穴あき	床汚れ
