| 車両情報 | | | | | |
| 三菱ふそう | 平成28年2月 | QKG-FK65FZ | アルミウイング | FK65FZ-590021 | |

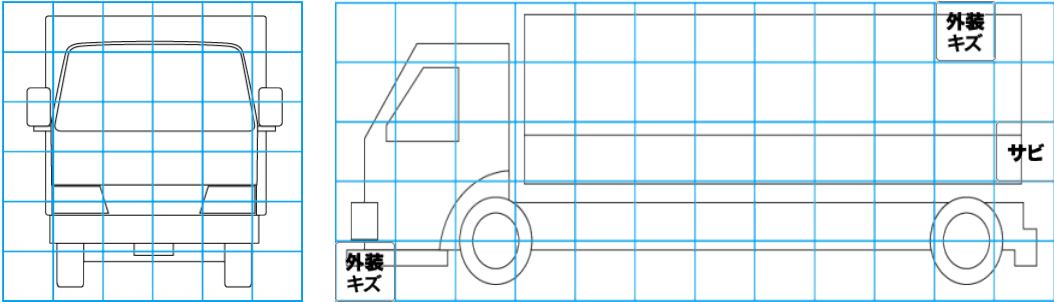
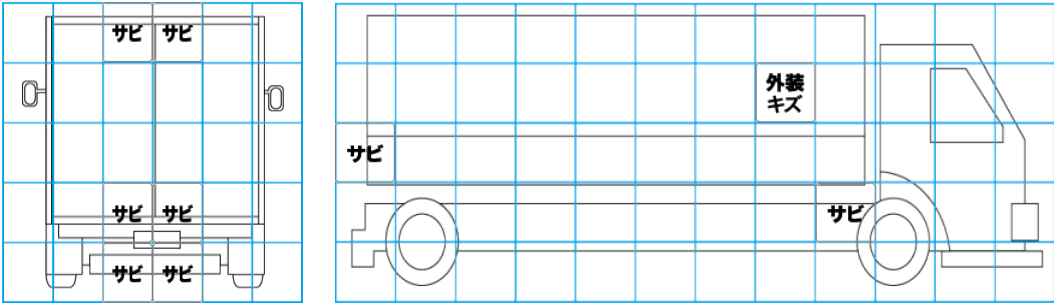
| 外装状態 | | | |

| 外装状態 | | | |
|---|---|---|---|
| キャブコーション | フレーム番号 | フレームのさび | 飛石 |
| 有 | 確認済 | 小 | 点傷有 |

| 外装<br>キズ | 外装<br>へこみ | うき | 曲がり | サビ | 補修跡 | 割れ | 庫内<br>キズ | 庫内<br>へこみ | 庫内<br>穴あき | 床<br>汚れ |
