| 車両情報 | | | | |
| UDトラックス | 平成23年3月 | LKG-CG5ZA | アルミウイング | CG5ZA-00991 |

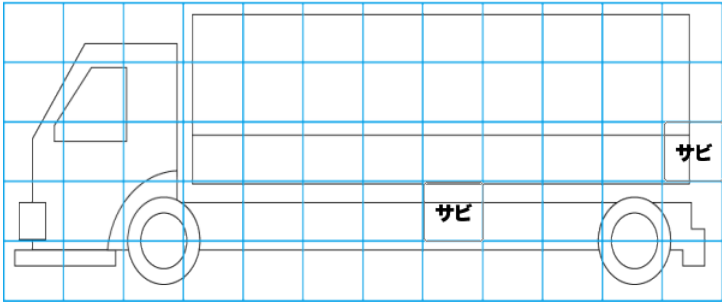
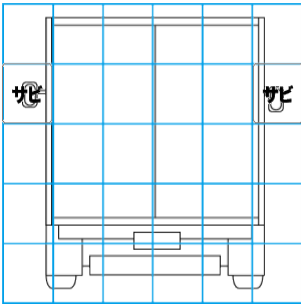
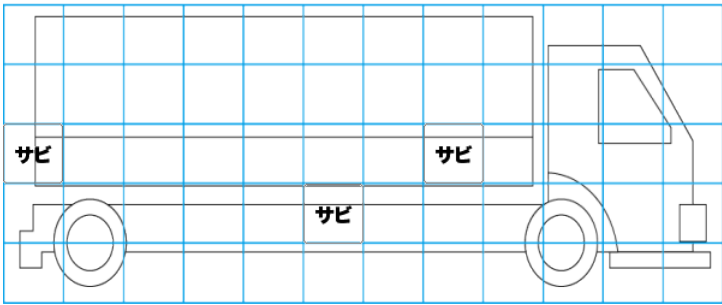
| 外装状態 | | | |

| 外装状態 | | | |
|---|---|---|---|
| キャブコーション | フレーム番号 | フレームのさび | 飛石 |
| 有 | 確認済 | 小 | 点傷有 |

| 外装<br>キズ | 外装<br>へこみ | うき | 曲がり | サビ | 補修跡 | 割れ | 庫内<br>キズ | 庫内<br>へこみ | 庫内<br>穴あき | 床<br>汚れ |
