車両情報				
車名	初年度登録	型式	形状	車台番号
日野	平成22年9月	BKG-FD7JMYA	アルミウイング	FD7JMY-12093
走行	馬力	シフト	ブレーキ	ボディ内寸
760,376km	210PS/154KW	M/T 6速	エア	長: 6,770 mm 幅: 2,380 mm 高: 2,420 mm 門高: 2,320 mm

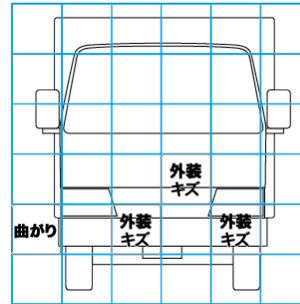
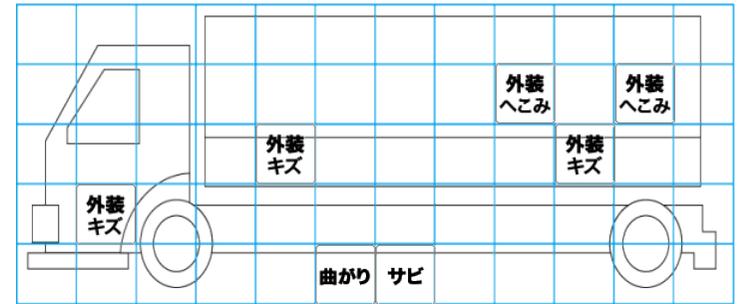
【外装】

特記事項 キャブ内汚れ、傷。インパネポケット欠品。左右テールレンズひび有。ステップスカート左右割れ。エンジンキー3本。ポデーキー2本(回着使用不可)。

外装状態			
キャブコーション	フレーム番号	フレームのさび	飛石
有	確認済	中	点傷有

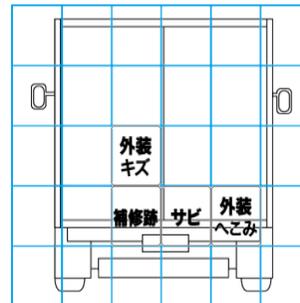
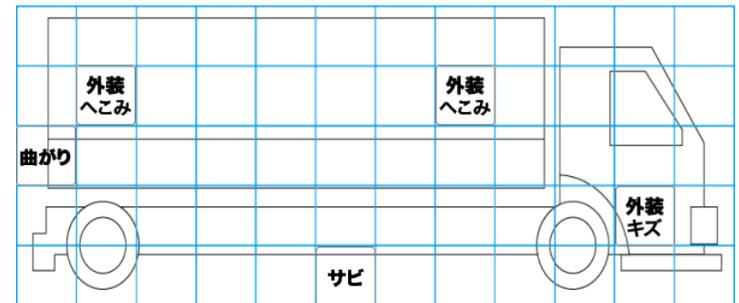
【ボデー内】

上物仕様			
上物名	メーカー	型式「製造番号」	年式
アルミウイング	トランテックス	2KV6575 「HFDMB-MJAAQH」	平成22年
【備考】床引き出しフック5対。ラッシングレール1段(後方2段)。庫内灯3ヶ。90度ストッパー。ウイング左右内張り割れ、穴あき。観音扉腐食隙間、補修跡有。門口錆腐食。右ウイング中間ロック不良。クロスメンバー錆。			
【備考】			
【備考】
