| 車 両 情 報 | | | | | |
| 三菱ふそう | 平成22年8月 | PDG-FK65FZ | アルミウィング | FK65FZ-540157 | |

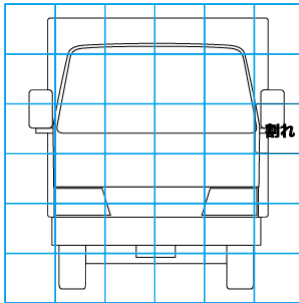
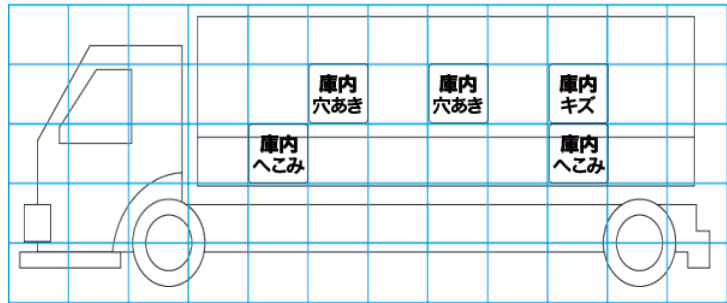
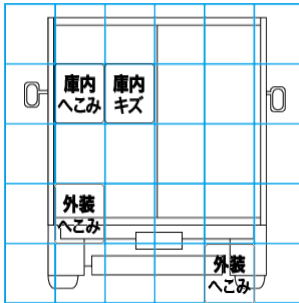
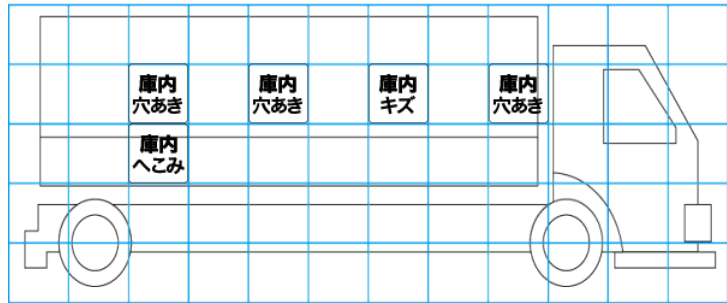
| 外装状態 | | | |

| 外装状態 | | | |
|---|---|---|---|
| 有 | 確認済 | 小 | 飛石有(リペア 可) |

【外装】

【ボデー内】

| 外装<br>キズ | 外装<br>へこみ | うき | 曲がり | サビ | 補修跡 | 割れ | 庫内<br>キズ | 庫内<br>へこみ | 庫内<br>穴あき | 床<br>汚れ |
