| 車両情報 | | | | |
| 三菱ふそう | 平成20年6月 | PDG-FK61F | アルミウイング | FK61F-721984 |

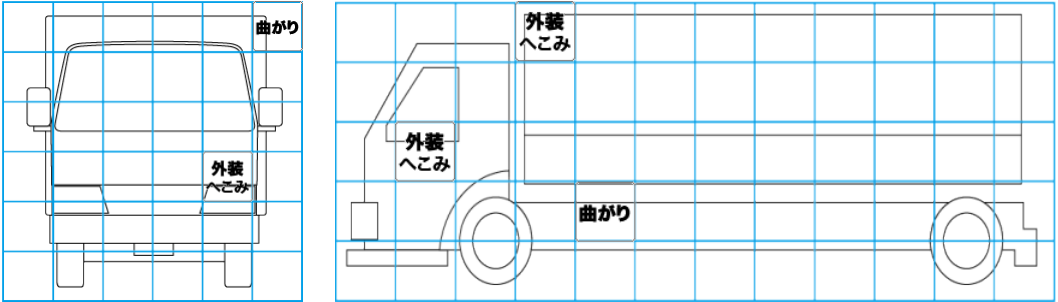
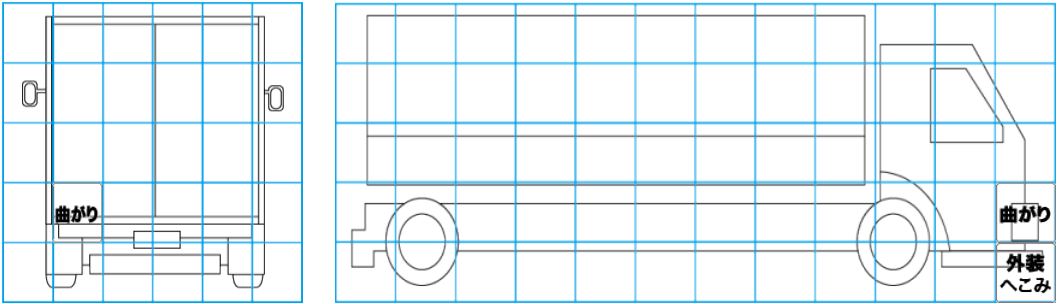
| 外装状態 | | | |

| 外装状態 | | | |
|---|---|---|---|
| キャブコーション | フレーム番号 | フレームのさび | 飛石 |
| 有 | 確認済 | 小 | 亀裂 |

| 【外装】 | | | | | 【ボデー内】 | | | | | |
| 外装<br>キズ | 外装<br>へこみ | うき | 曲がり | サビ | 補修跡 | 割れ | 庫内<br>キズ | 庫内<br>へこみ | 庫内<br>穴あき | 床<br>汚れ |
