車両情報				
車名	初年度登録	型式	形状	車台番号
いすゞ	令和2年1月	2PG-CYL77C	アルミ平	CYL77C-7003214
走行	馬力	シフト	ブレーキ	ボディ内寸
202,101km	380PS/279KW	M/T 7速	エア	長: 9,500 mm 幅: 2,400 mm 高: 370 mm 門高: 180 mm

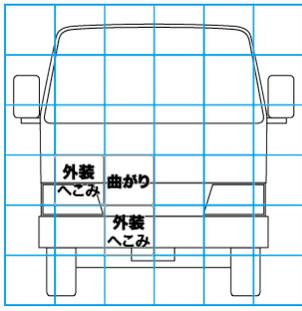
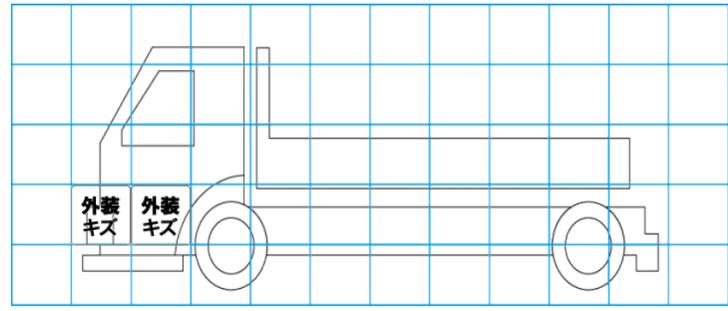
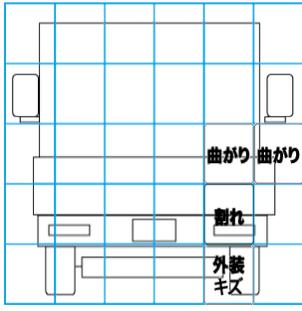
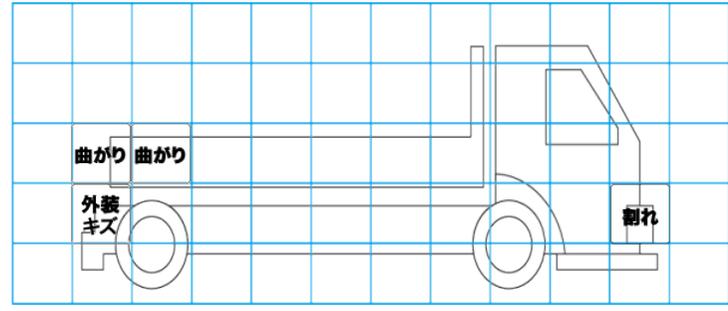
外装状態			
キャブコーション	フレーム番号	フレームのさび	飛石
有	確認済	小	点傷有

特記事項 キャブと後ろ右側事故で破損
キャブ上がらない
記録簿 無○

【外装】				【ボデー内】							
外装キズ	外装へこみ	うき	曲がり	サビ	補修跡	割れ	庫内キズ	庫内へこみ	庫内穴あき	床	汚れ
