| 車 両 情 報 | | | | |
| 三菱ふそう | 平成28年8月 | TPG-FEB20 | 冷凍バン | FEB20-550004 |

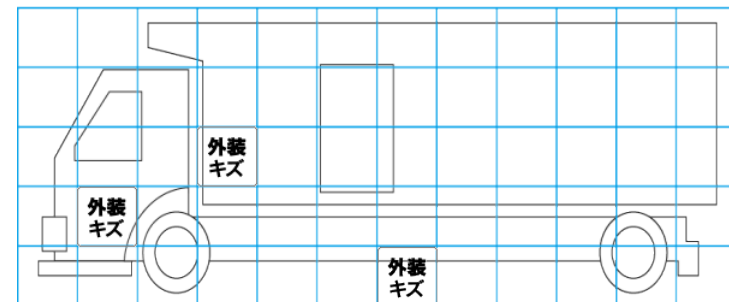
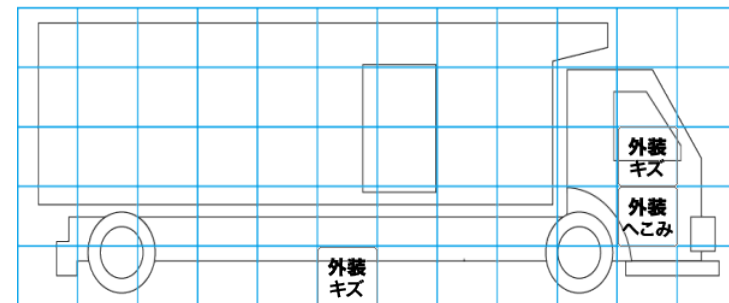
【外装】

**特記事項** キャブ内汚れ、傷。インパネポケット欠品。右ドア傷、ヘコミ。エンジンキー1本、スペアー無、キーレスリモコン1ケ。

| 上物仕様 | | | |
|---|---|---|---|
| 【備考】PG寸法：全長1210mm、全幅1990mm、有効長990mm、有効幅1910mm。最大荷重1000Kg。庫内リモコン付。ラジコン付。ブラットホーム裏傷、割れ。作動渋り有。 | | | |

| 外装状態 | | | |
|---|---|---|---|
| 有 | 確認済 | 中 | 飛石有(リペア可) |
