| 車両情報 | | | | |
| 日野 | 平成27年7月 | QPG-FW1EXEG | 冷凍ウイング | FW1EXE-13184-A |

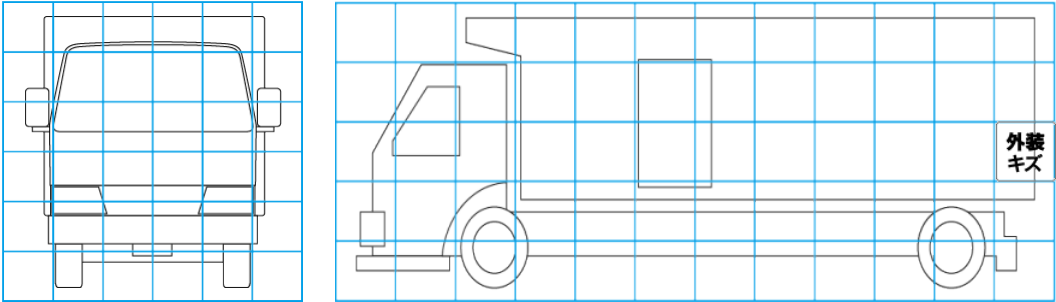
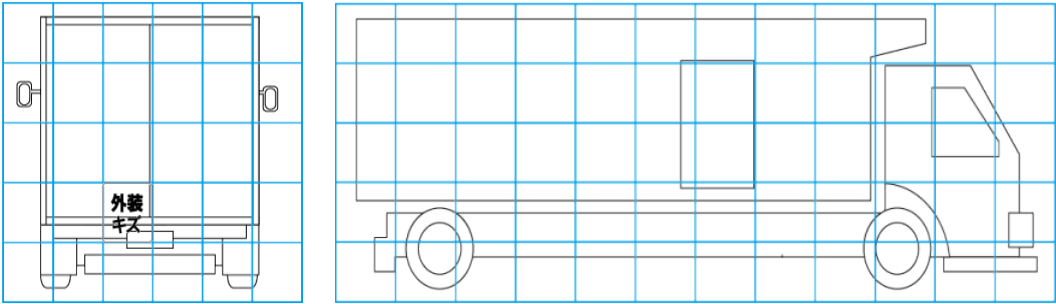
| 外装状態 | | | |

特記事項 キャブ内汚れ、傷。右ドア廻り補修跡有。キャブ、ボデー色変え有。エンジンキー3本。ボデーキー1本。  
11/16鍵車載済み(根岸)

| 外装状態 | | | |
|---|---|---|---|
| 無 | 確認済 | 小 | 点傷有 |
