車両情報				
車名	初年度登録	型式	形状	車台番号
いすゞ	令和2年2月	2RG-FRR90T2	平ボディ	FRR90-7150405
走行	馬力	シフト	ブレーキ	ボディ内寸
40.863km	240PS/177KW	M/T 6速	エア	長: 6,200 mm 幅: 2,350 mm 高: 580 mm 門高: mm

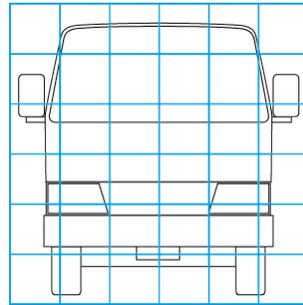
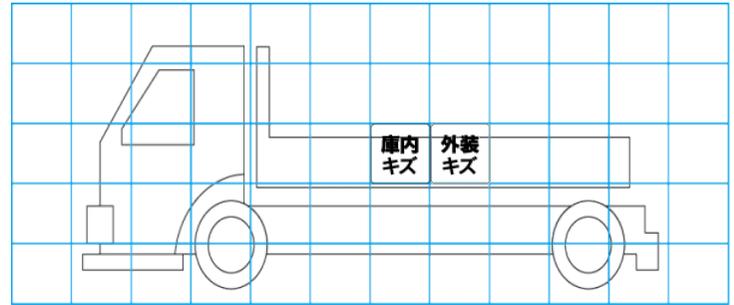
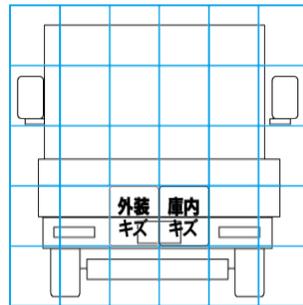
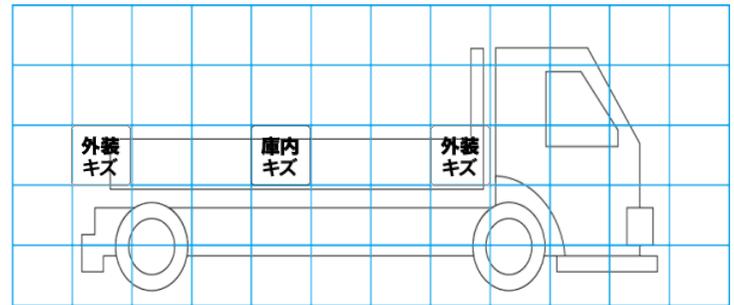
外装状態			
キャブコーション	フレーム番号	フレームのさび	飛石
有	確認済	無	飛石有(リペア可)

**特記事項** キャブ内汚れ、傷。アイドルリングストップ付。エア漏れ有。キャブ塗装替え。車体傾き。ラジエターシラウド割れ。ラジエターサブタンクステータ補修跡。エンジン始動不良(クランキング長い)。エンジンキー1本、スペア無、燃料タンクキー欠品(開閉可能)。  
**記録簿** 無()

【外装】					【ボデー内】					
外装キズ	外装へこみ	うき	曲がり	サビ	補修跡	割れ	庫内キズ	庫内へこみ	庫内穴あき	床汚れ
