車両情報				
車名	初年度登録	型式	形状	車台番号
いすゞ	平成28年6月	TKG-FRR90S2	冷凍パン	FRR90-7092302
走行	馬力	シフト	ブレーキ	ボディ内寸
465,689km	240PS/177KW	M/T 6速	エア	長: 6,160 mm 幅: 2,260 mm 高: 1,980 mm 門高: 1,960 mm

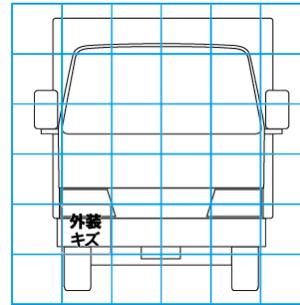
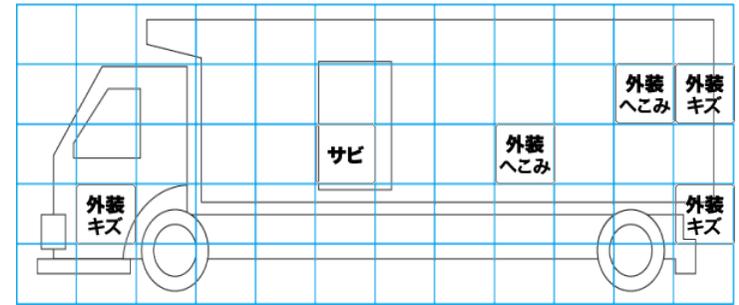
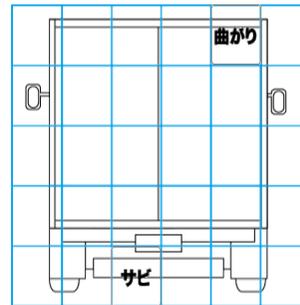
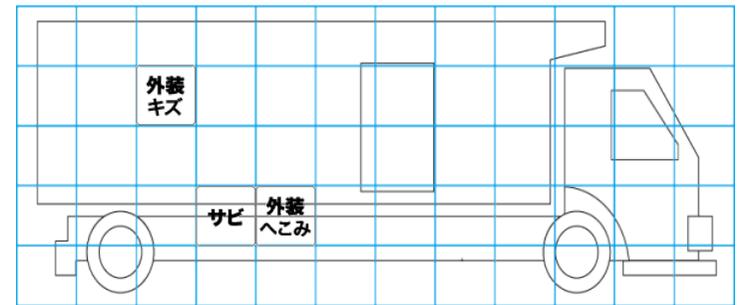
外装状態			
キャブコーション	フレーム番号	フレームのさび	飛石
有	確認済	小	飛石有(リペア可)

特記事項 エンジン1本、燃料キ-1本、ボデーキ-2本、※右サイドガード曲がり。
記録簿 無○

【外装】				【ボデー内】							
外装キズ	外装へこみ	うき	曲がり	サビ	補修跡	割れ	庫内キズ	庫内へこみ	庫内穴あき	床汚れ
