| 車 両 情 報 | | | | | |
| 日野 | 平成25年9月 | TKG-FC9JJA | 冷凍バン | FC9JJA-11435 | |

| 上物仕様 | | | |
|---|---|---|---|
| 冷凍パン | トランテックス | HFCJA-FLAFDN<br>「4KY0108-02」 | 平成25年 |

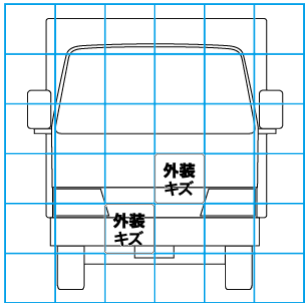
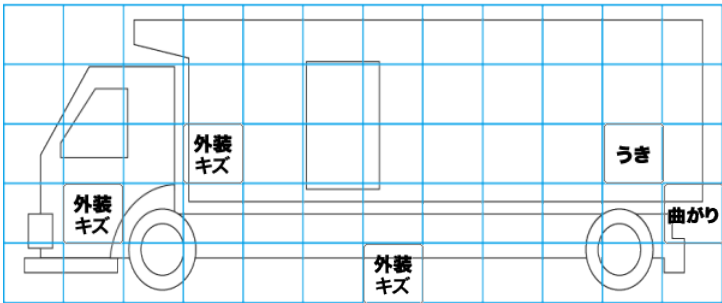
【外装】

| 外装状態 | | | |
|---|---|---|---|
| 有 | 確認済 | 無 | 点傷有 |
