車両情報				
車名	初年度登録	型式	形状	車台番号
いすゞ	平成28年4月	TKG-FRR90T2	冷凍パン	FRR90-7091646
走行	馬力	シフト	ブレーキ	ボディ内寸
582.852km	240PS/177KW	M/T 6速	エア	長: 6,130 mm 幅: 2,270 mm 高: 2,060 mm 門高: 2,050 mm

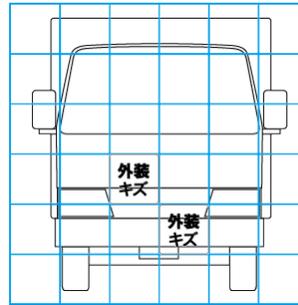
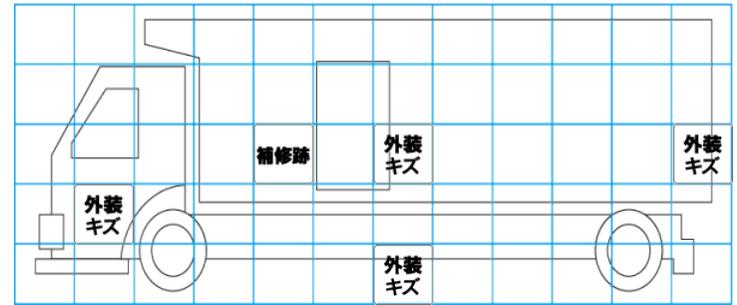
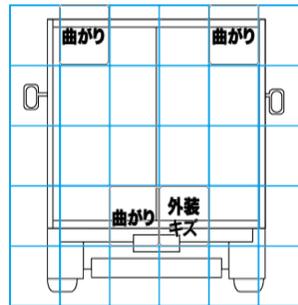
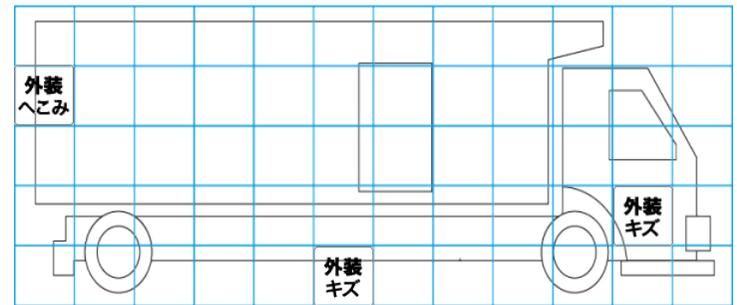
外装状態			
キャブコーション	フレーム番号	フレームのさび	飛石
有	確認済	無	点傷有

【外装】				【ボデー内】										
外装キズ	外装へこみ	うき	曲がり	サビ	補修跡	割れ	庫内キズ	庫内へこみ	庫内穴あき	床汚れ
